# Raumklima in Schulen und Unterrichtsräumen Thematik Radon

***Ing. Kaineder Heribert***

Amt der Oberösterreichischen Landesregierung  
Abteilung Umweltschutz/Strahlenschutz  
Kärntnerstraße 10-12  
4021 Linz

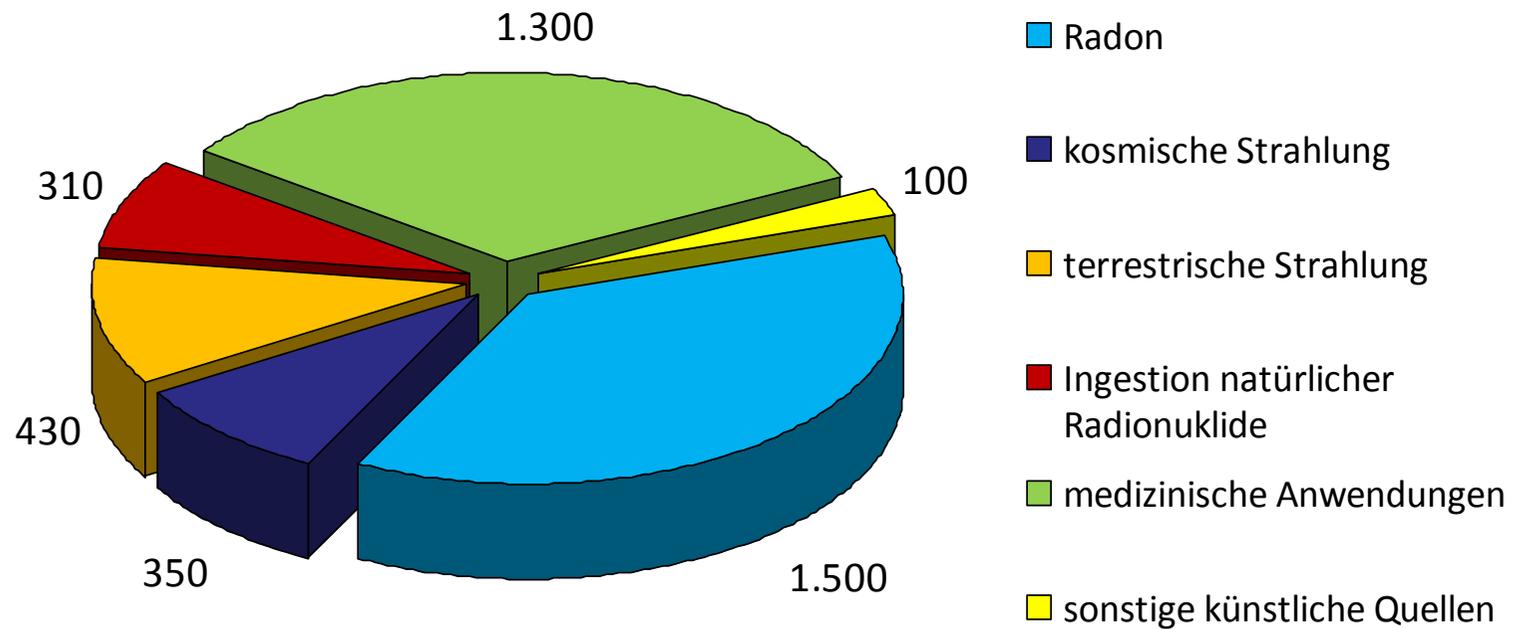
Mittlere Strahlenexposition in Österreich [ $\mu\text{Sv}$  pro Person und Jahr]

Durchschnittliche Strahlenexposition in Österreich ca. 4.000  $\mu\text{Sv/a}$

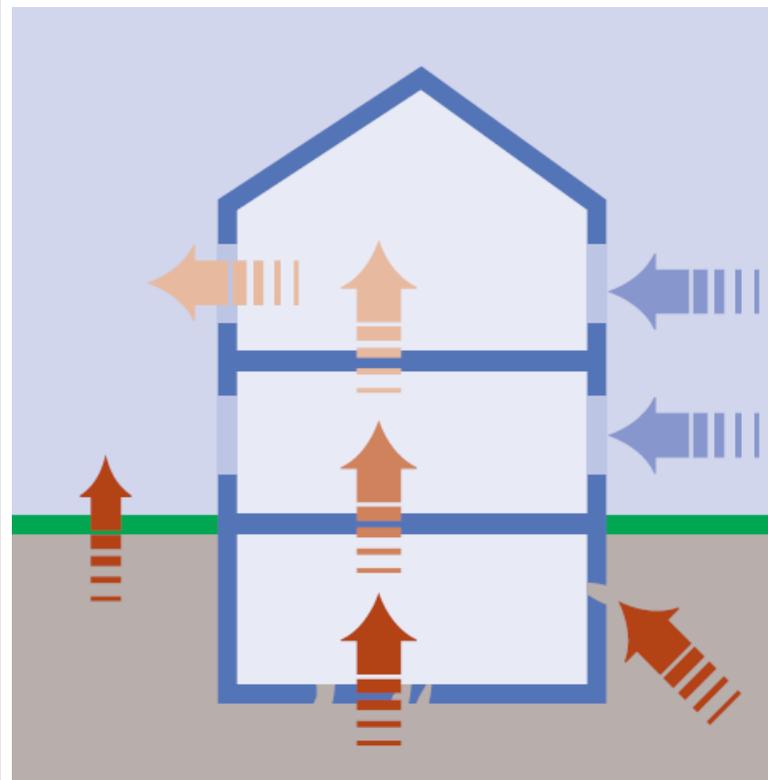
## Was ist Radon? Einflussfaktoren auf die Radonkonzentration

Radoneintritt und Luftwechsel im Gebäude

Der Austausch zwischen Raumluft und Außenluft hat einen wesentlichen Einfluss auf die Höhe der Radonkonzentration in Innenräumen.

Undichte Fenster und Türen - höherer Luftwechsel

Wird der Luftwechsel dagegen verringert, zum Beispiel durch den Einbau dicht schließender Fenster und Türen - Radonkonzentration kann ansteigen.

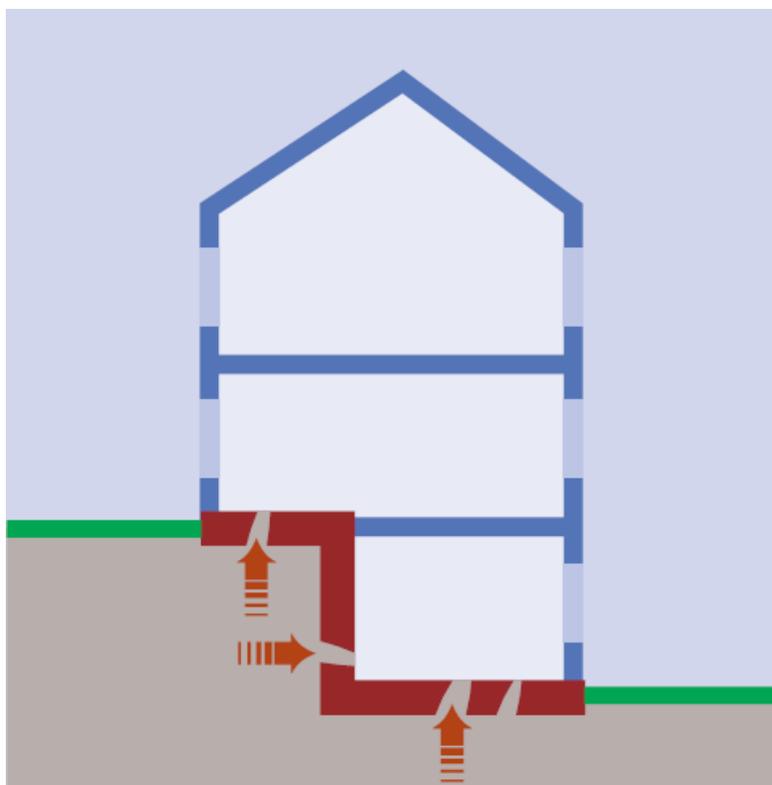
Gebäudezustand

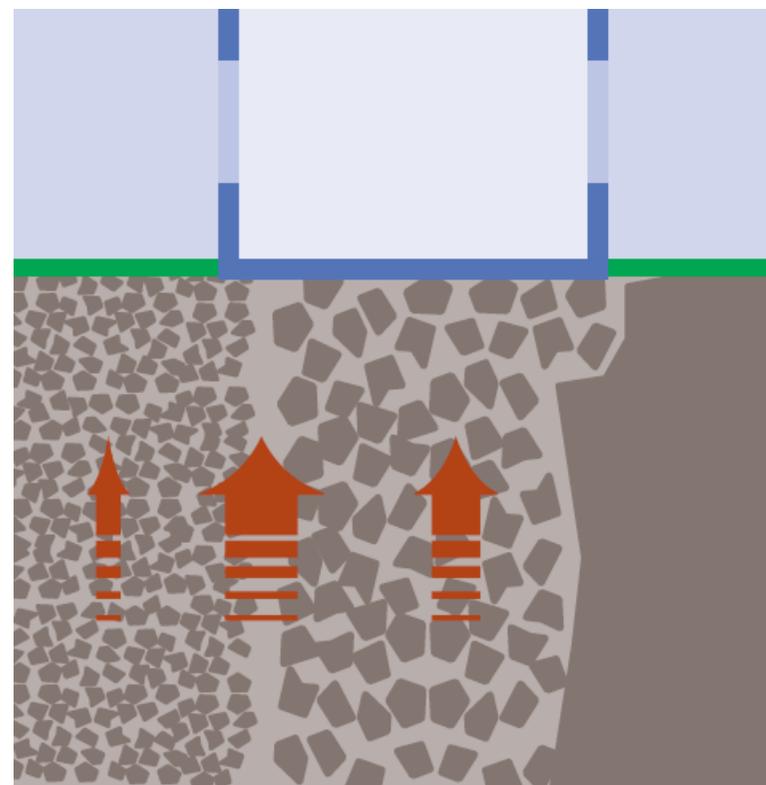
Beschaffenheit des Untergrund

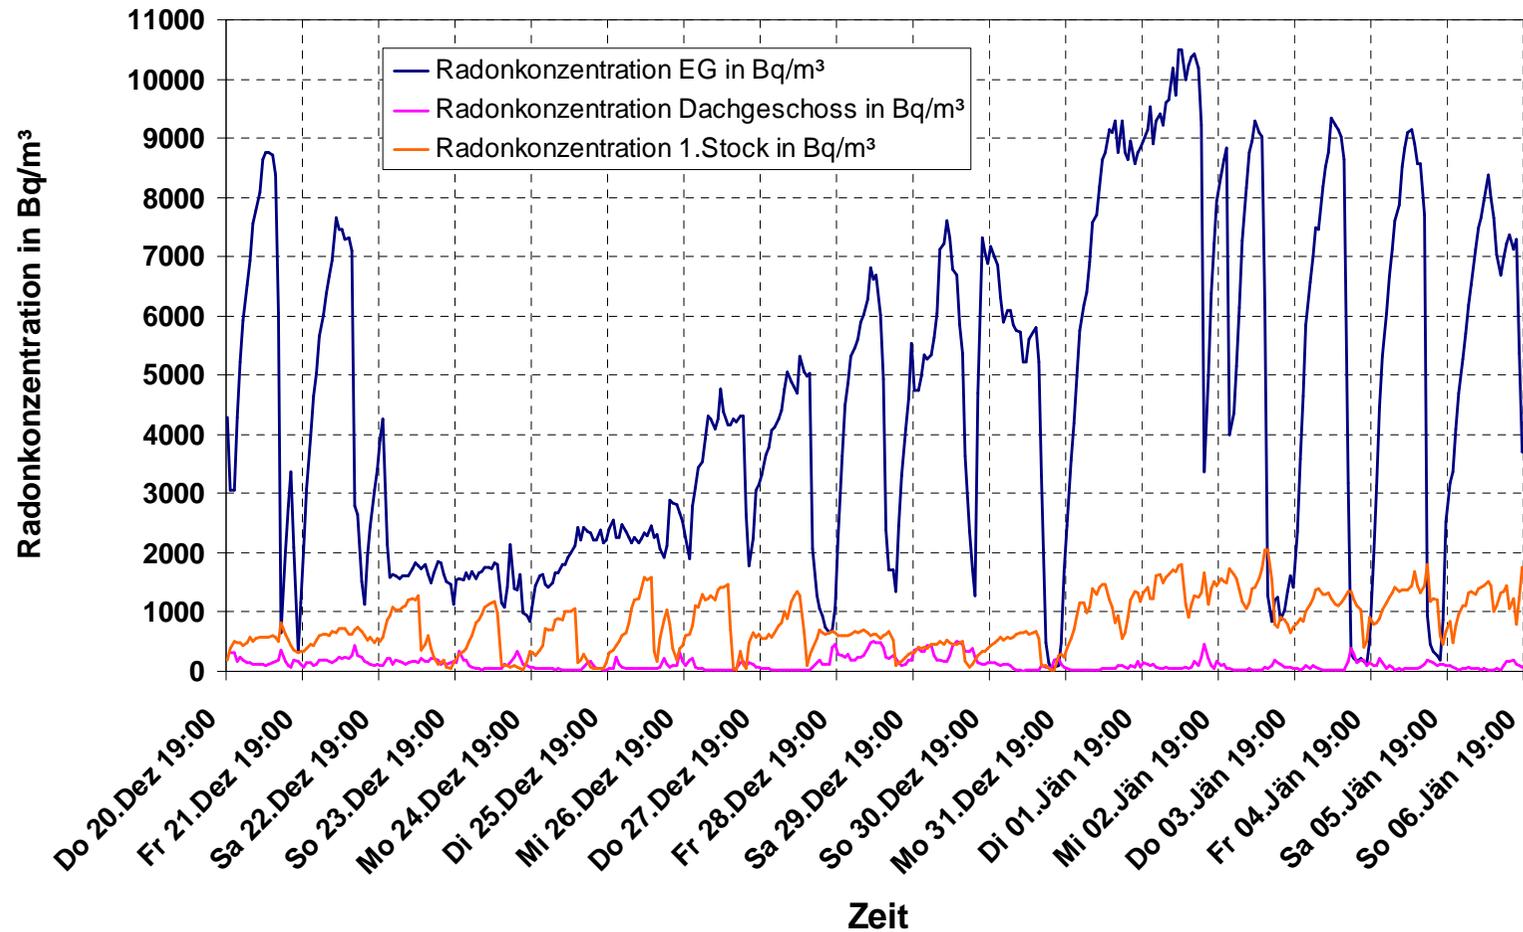
## Wie kann man messen? Typisch Verlauf der Radonkonzentration im Wohngebäude

Radonverlauf in einem Mühlviertler Haus über 3 Stockwerke

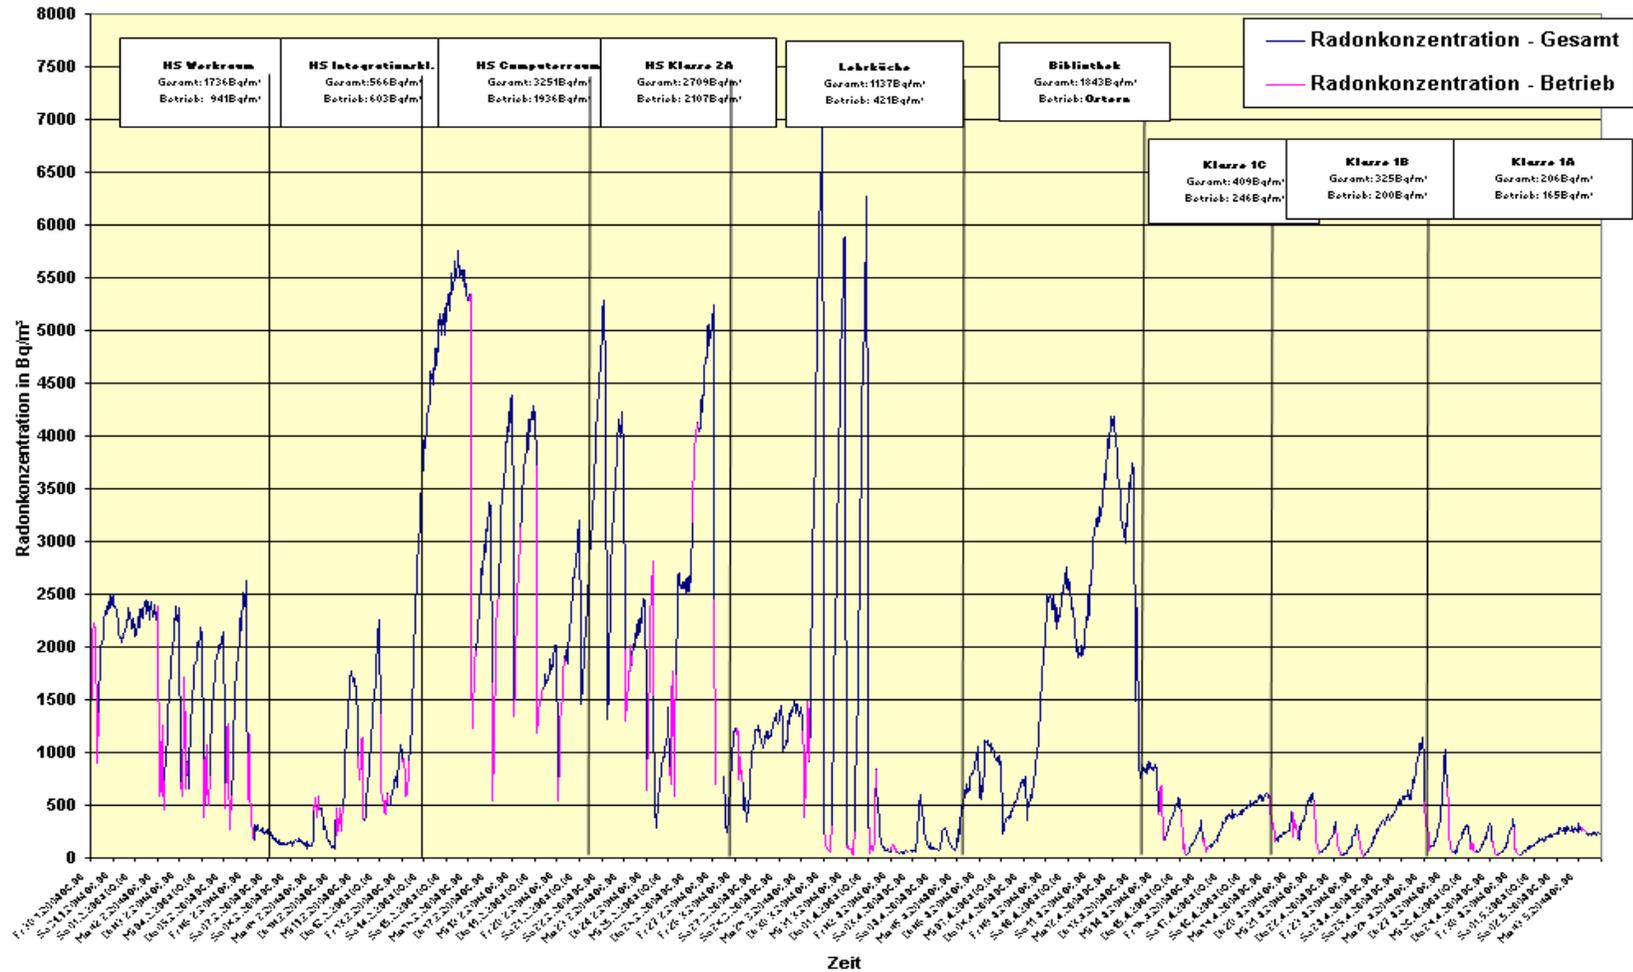
Radonverlauf Hauptschule 6 vom 30.01.2004 bis 04.05.2004

Ursprüngliche Messung: 1662 Bq/m<sup>3</sup>

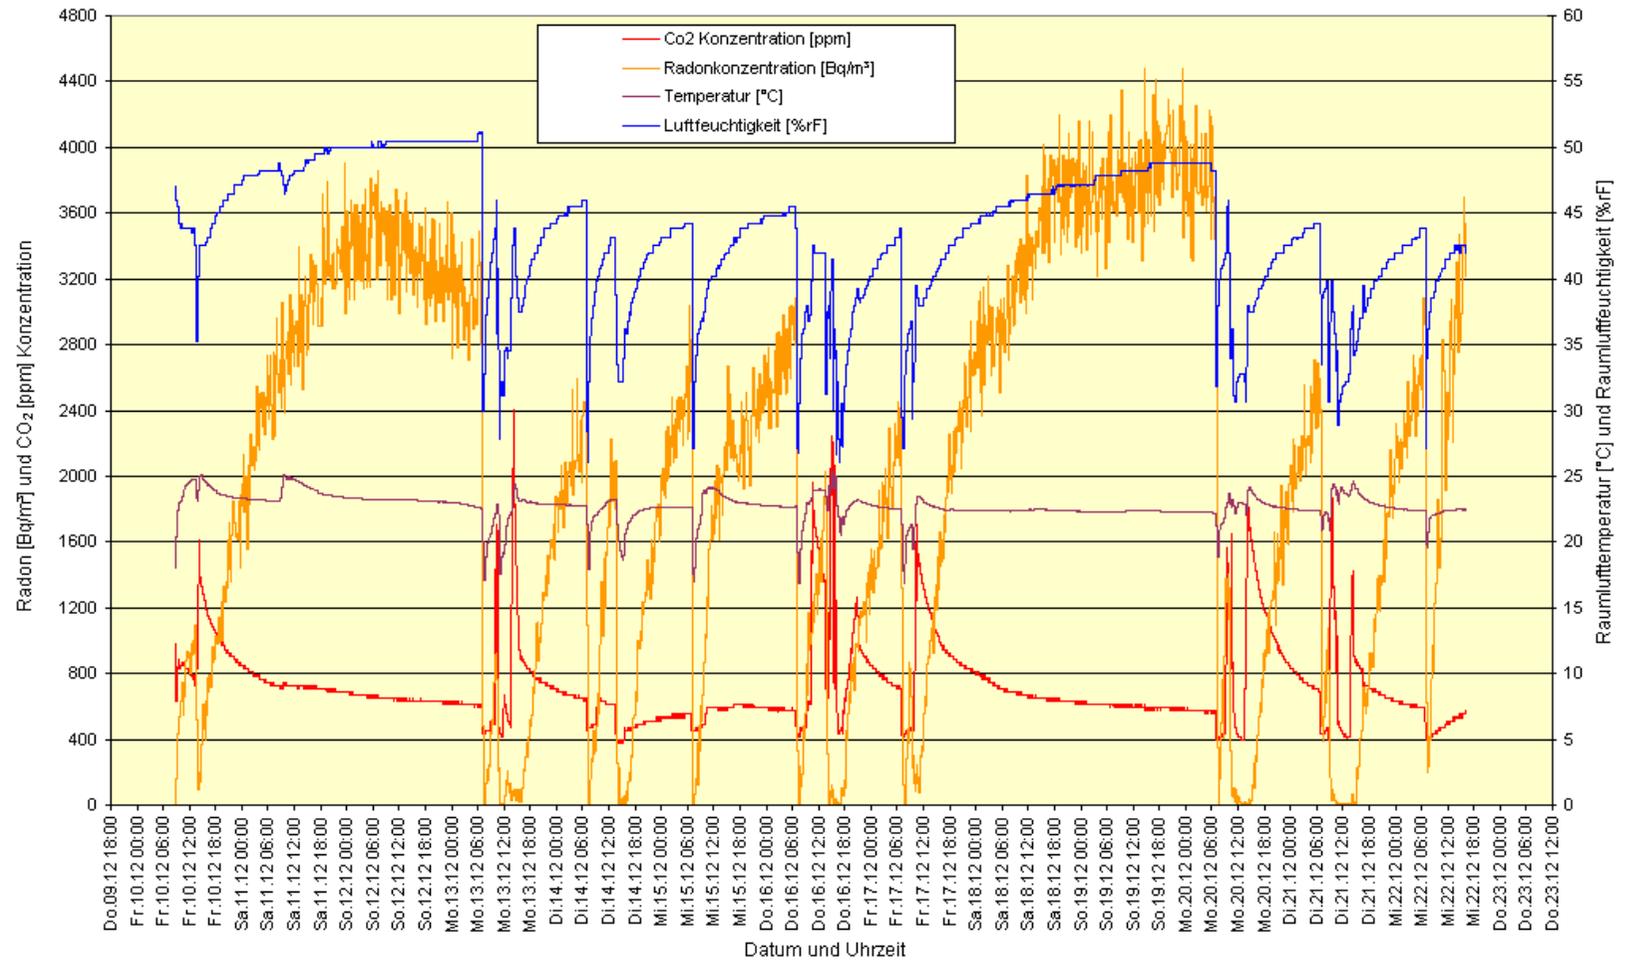
HS 6 im EDV-Raum vom 10.12 bis 22.12.2004

Messung von 10.12 bis 22.12.2005

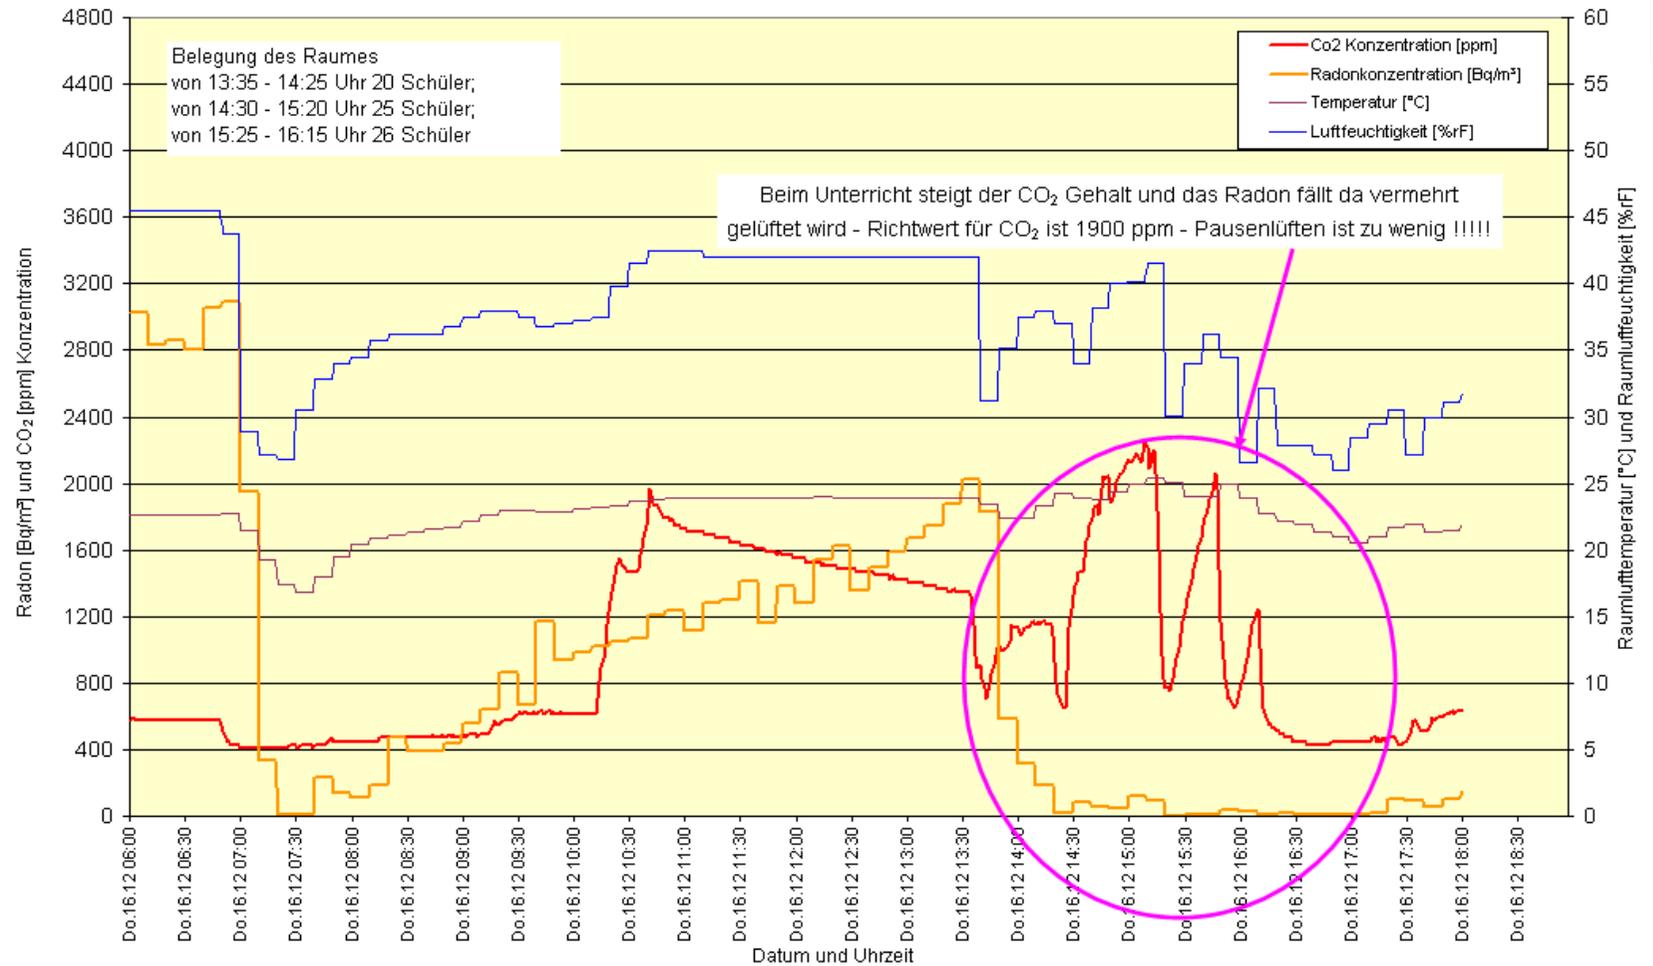
HS 6 im EDV-Raum 16. 12. 2004

Messung am Donnerstag 16.12.2005

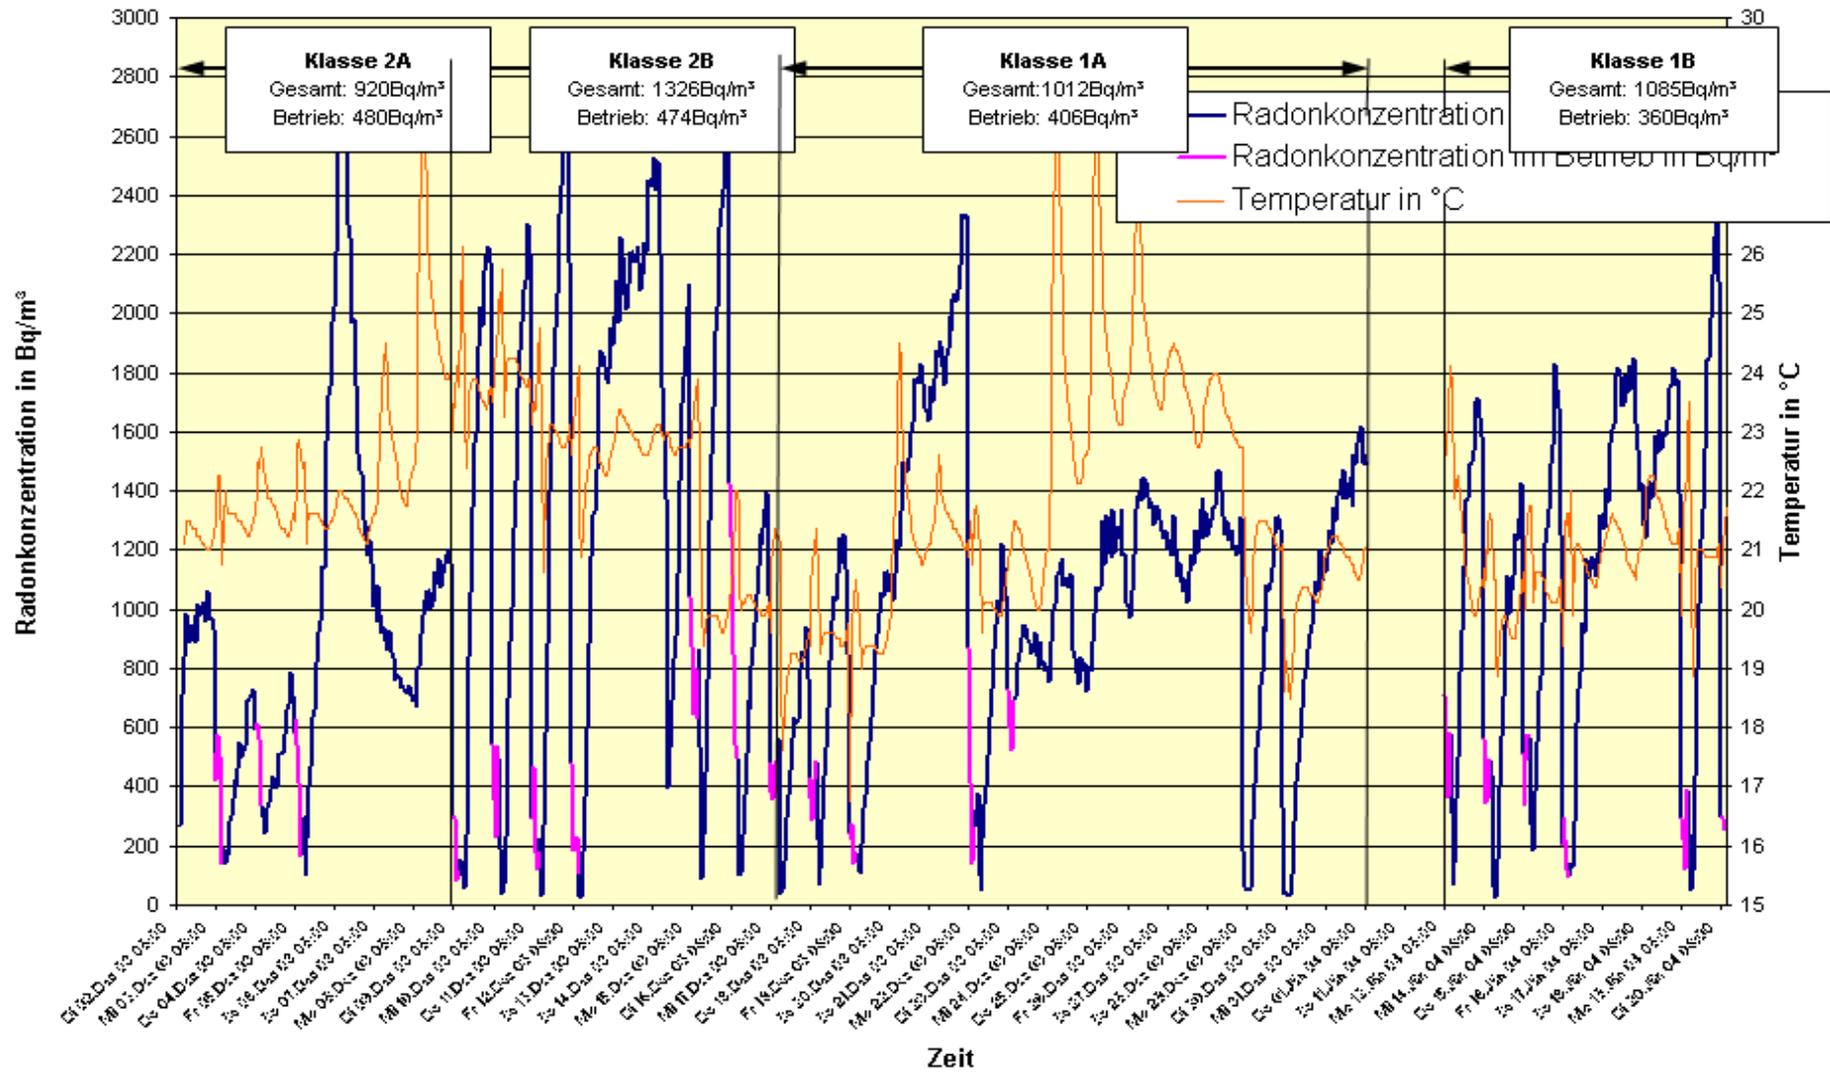
### Radonverlauf VS 21 von 2.12.2003 bis 20.01.2004

- Lt. Aussagen der ortskundigen Personen ist der Untergrund im Bereich der VS sehr durchlässig.
- Ein möglicher Sanierungsschritt wäre der Einbau einer Belüftungsanlage samt Wärmerückgewinnung mit einem leichten Überdruck im Klassenzimmer.

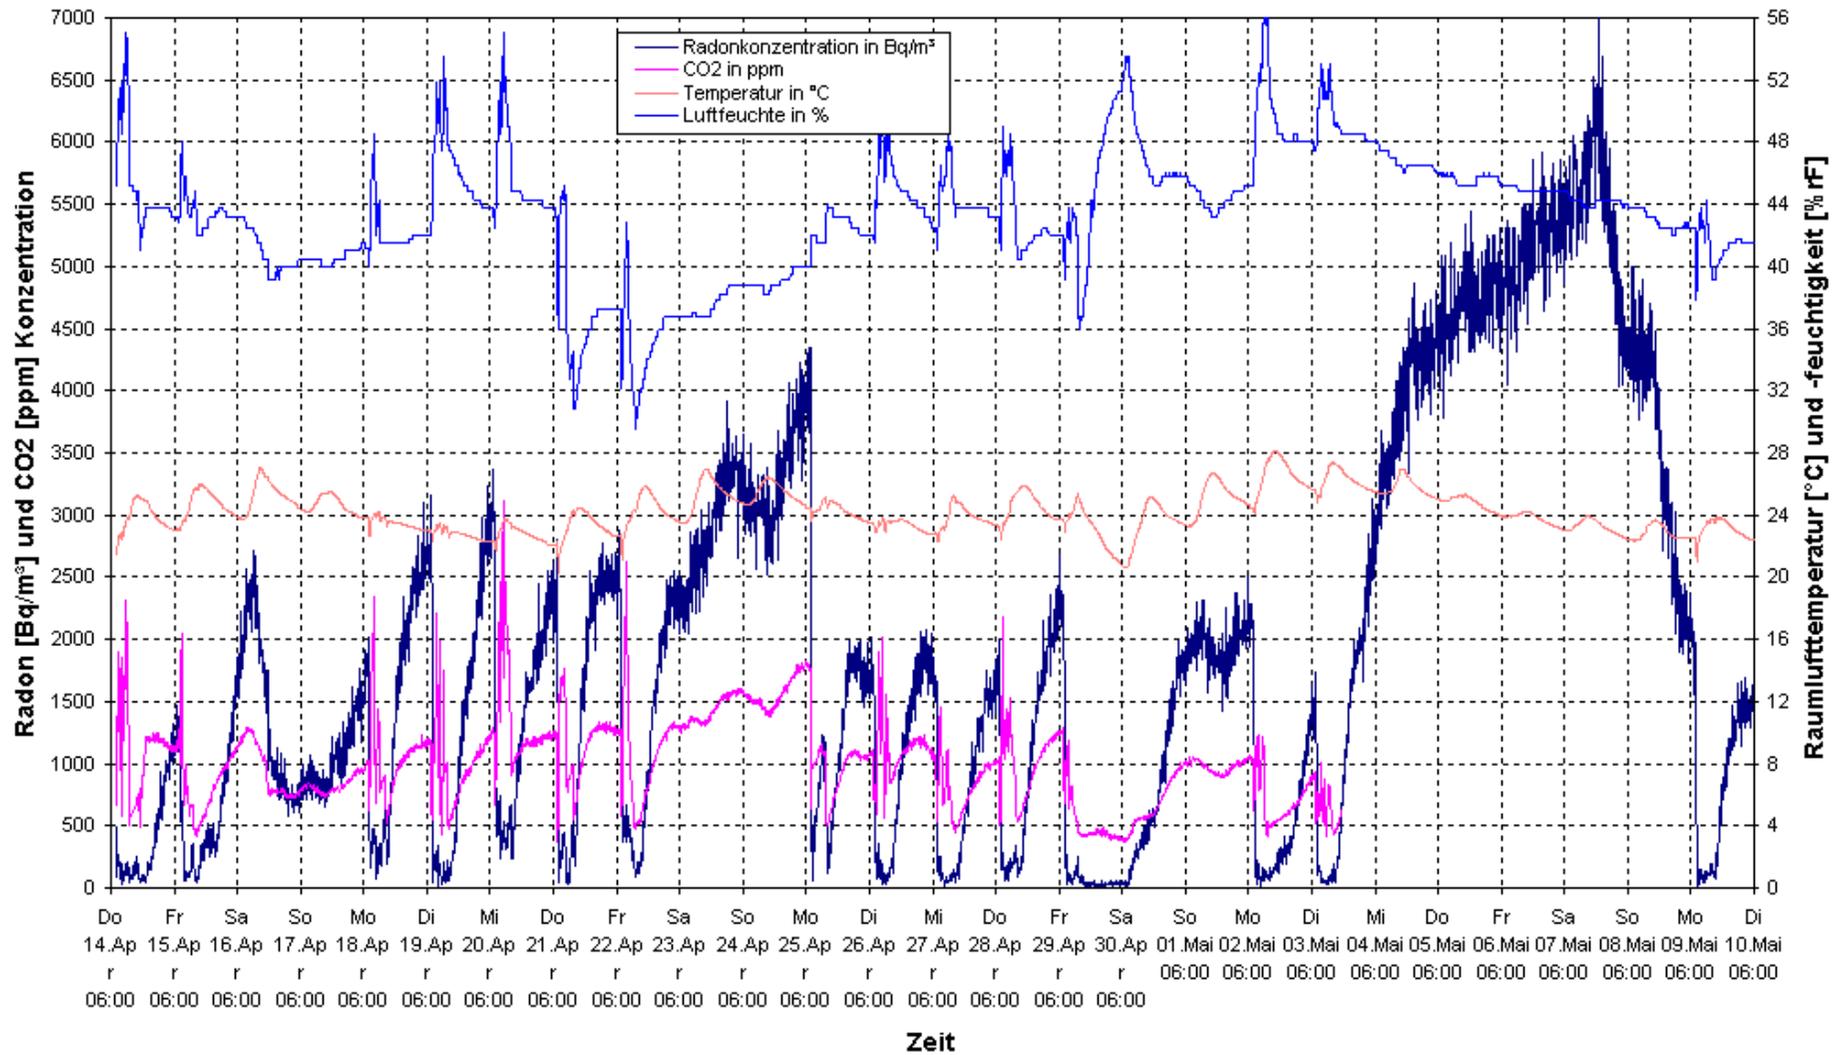
VS 21 in der Klasse 1b vom 13.04 bis 10.05.2005

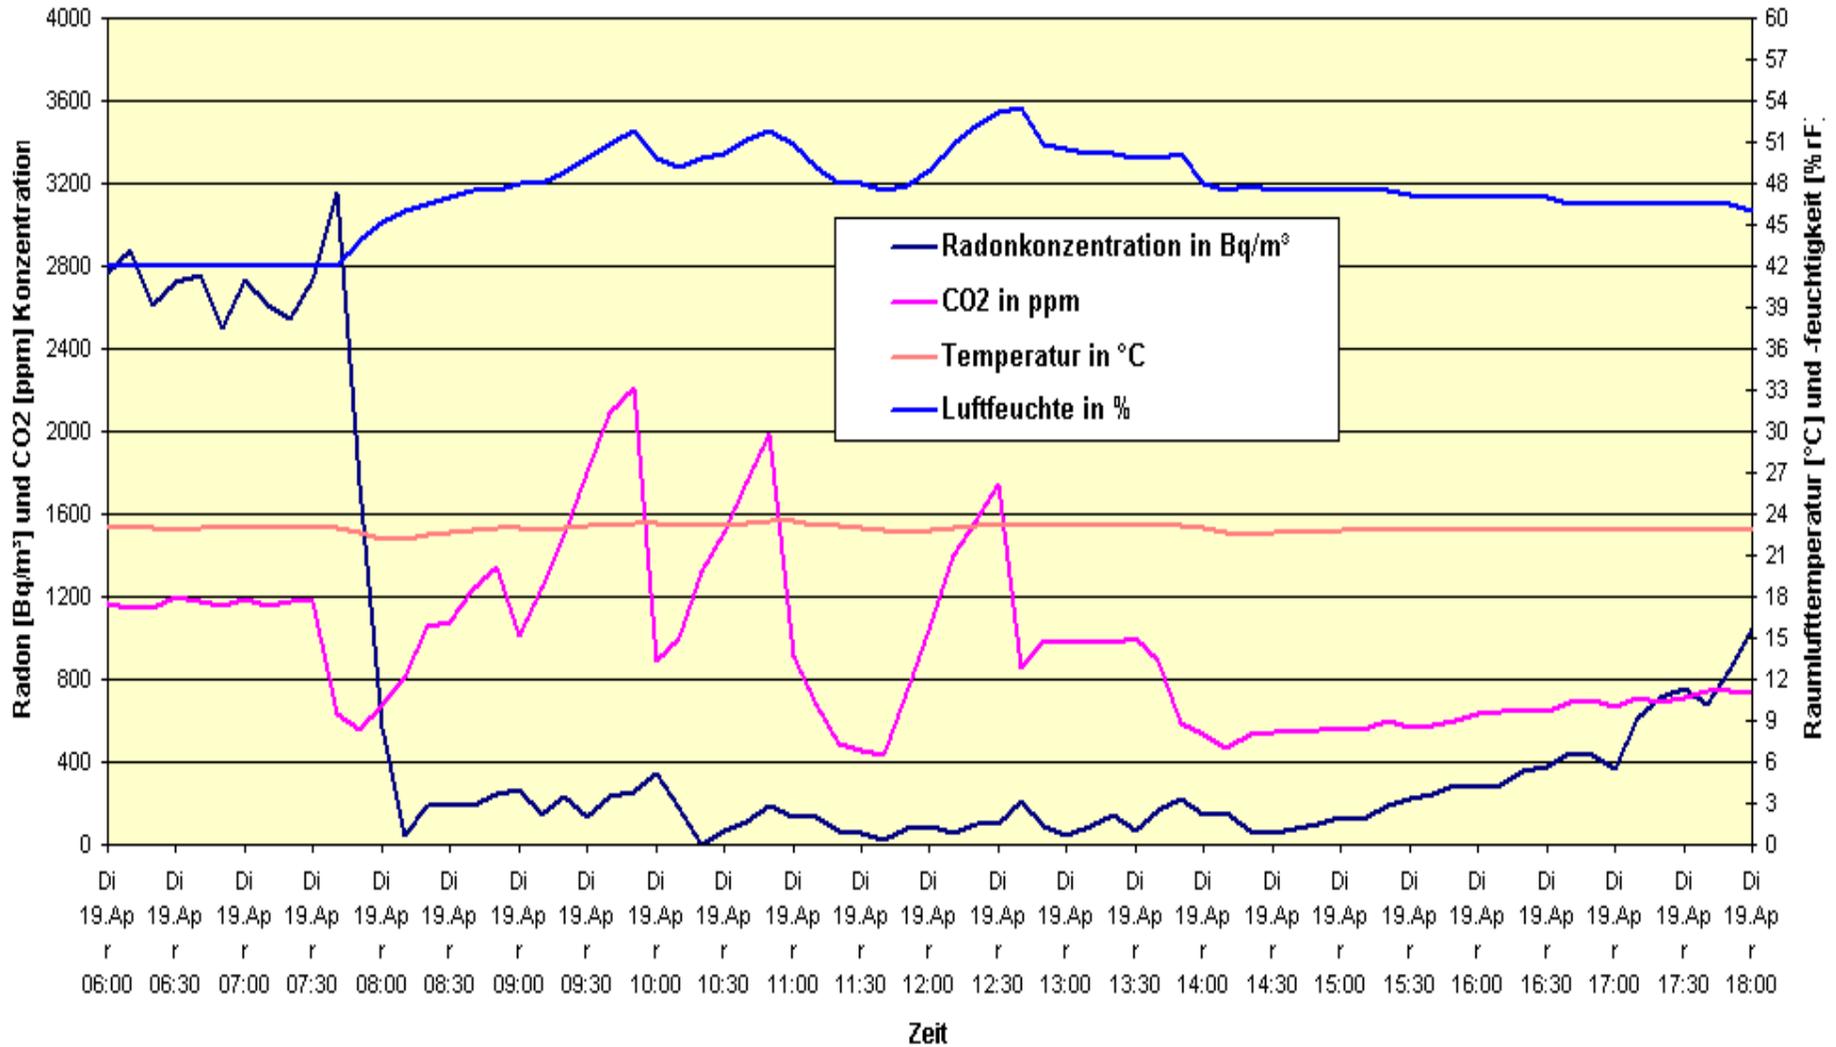
VS 21 in der Klasse 1b am Dienstag 19. April 2005

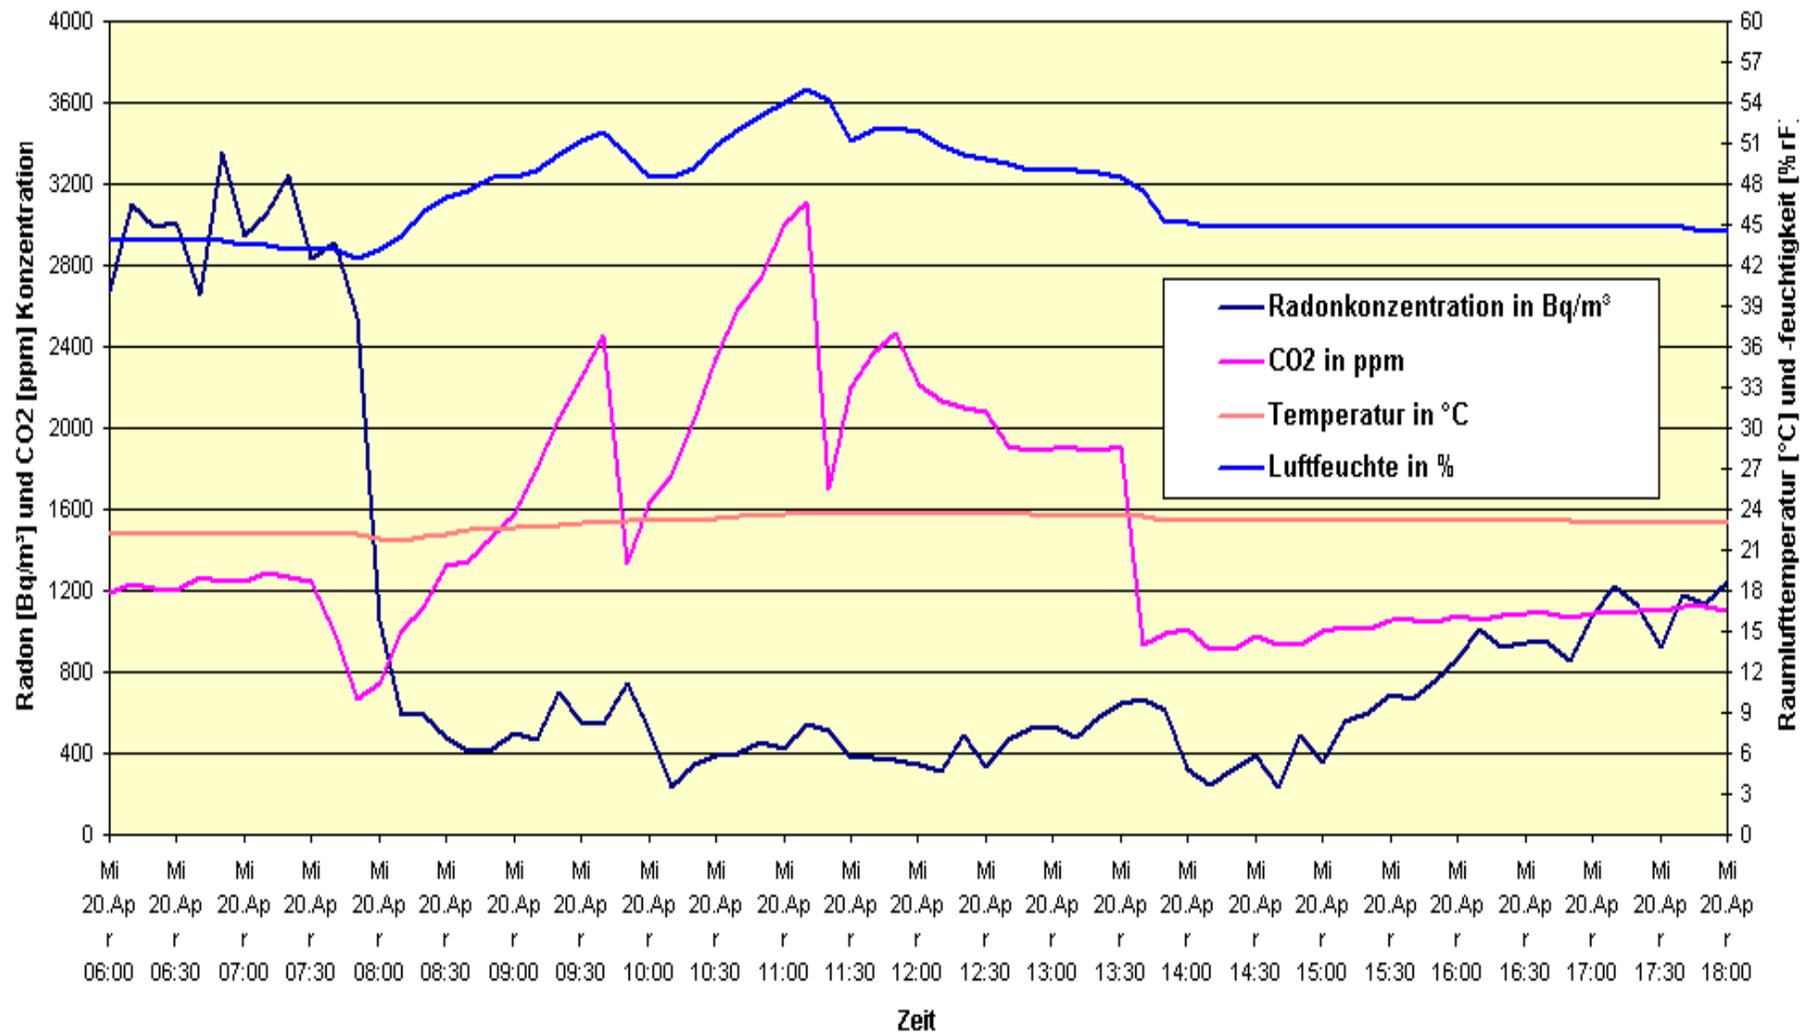
VS 21 in der Klasse 1b am Mittwoch 20. April 2005

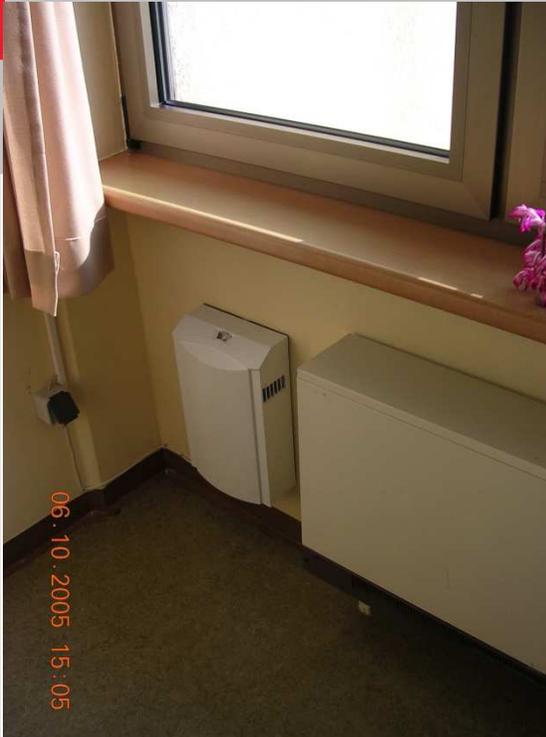
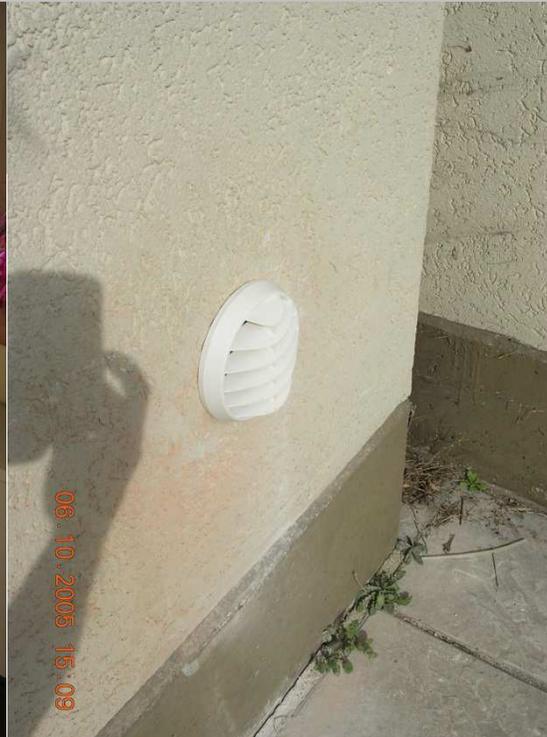
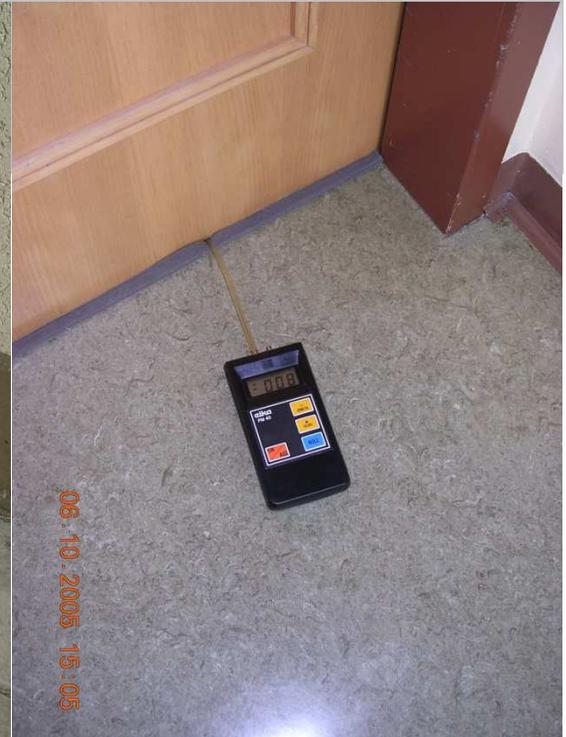
### **Radonsanierung durch Überdruckmethode bei VS Ternberg:**

Raumvolumen der Klasse = 201m<sup>3</sup>; Ventilatorluftleistung = 30 bis 60m<sup>3</sup>/h stufenlos regelbar Elektrische Anschlussleistung = 9W; Ventilatorkosten: € 310,05.- excl. Mwst  
derzeitiger Betrieb der Ventilatoren:

30m<sup>3</sup>/h Ventilatorluftleistung

5W Leistungsaufnahme durch Ventilator

- nach versch. Nachmessungen wurden im Oktober 2005 in 5 Klassenzimmern je ein Ventilator eingebaut
- Eingangstüren mit Dichtungslippen versehen
- Anschließende Verifikationsmessungen (Konzentration in sanierten 5 Klassen unterhalb des Grenzwertes)
- Im Foyer ist keine Sanierung notwendig, wegen geringen Aufenthaltszeiten der Schüler

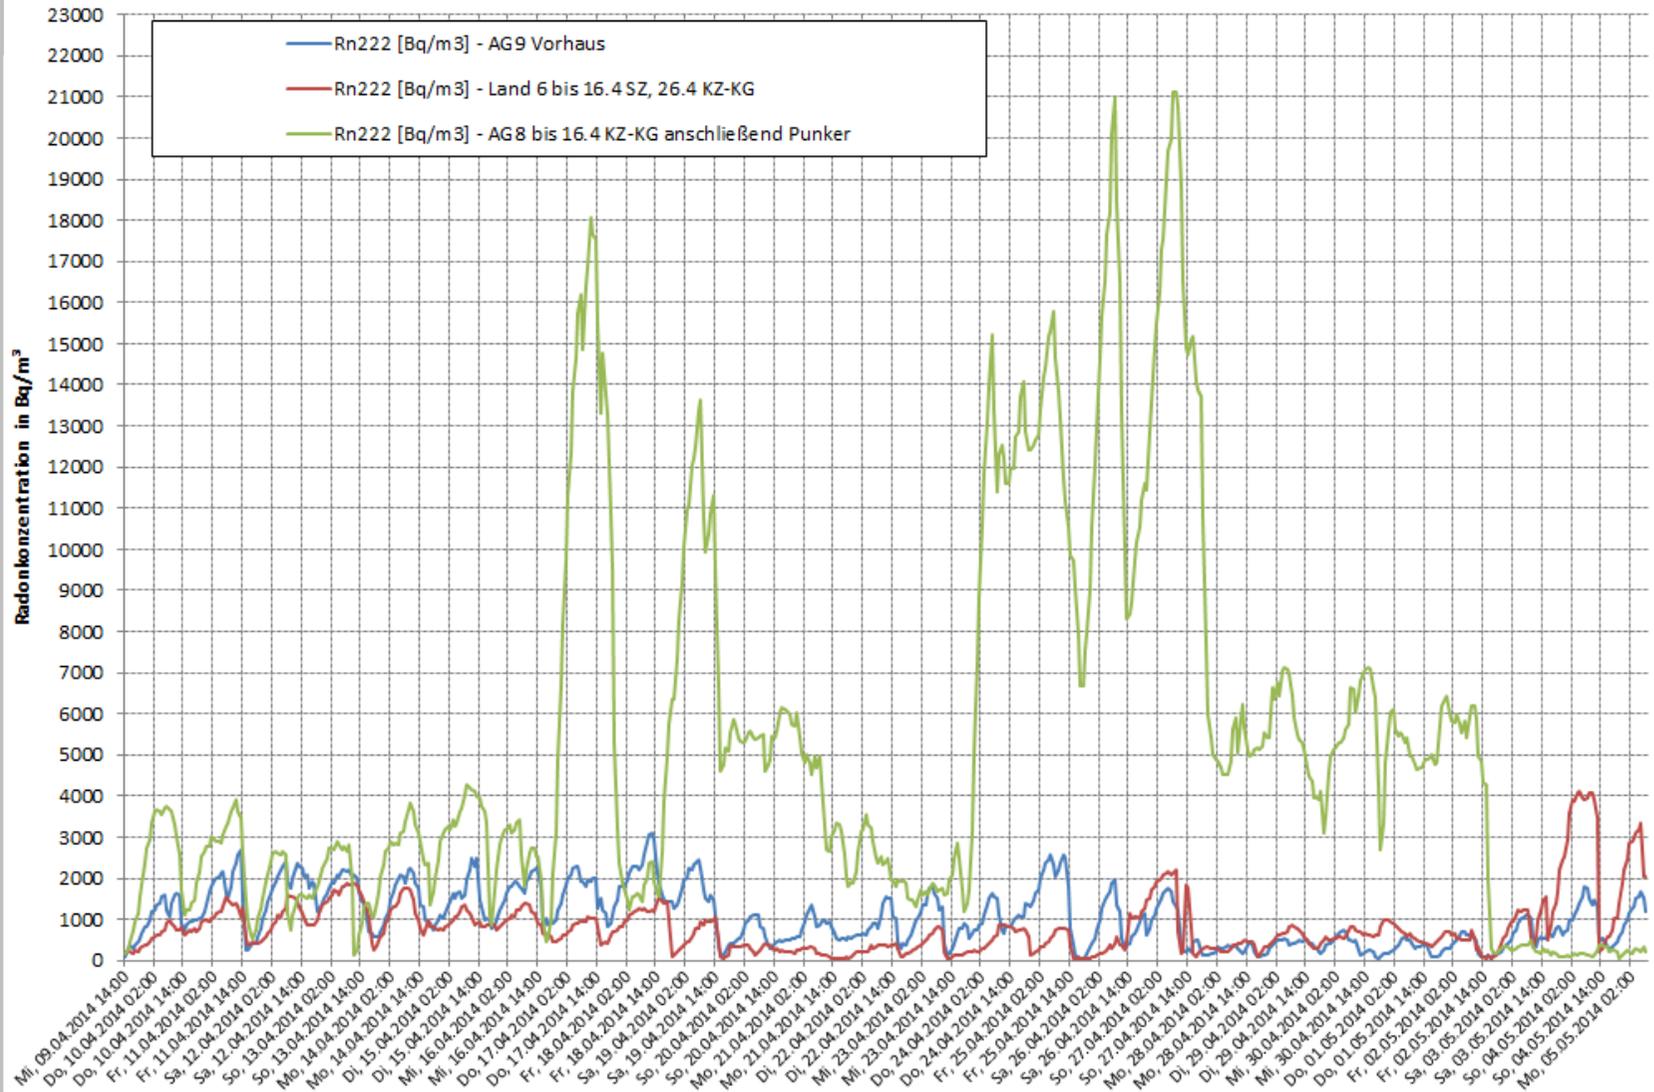
# Radonverlauf Wohnhaus in Bad Zell

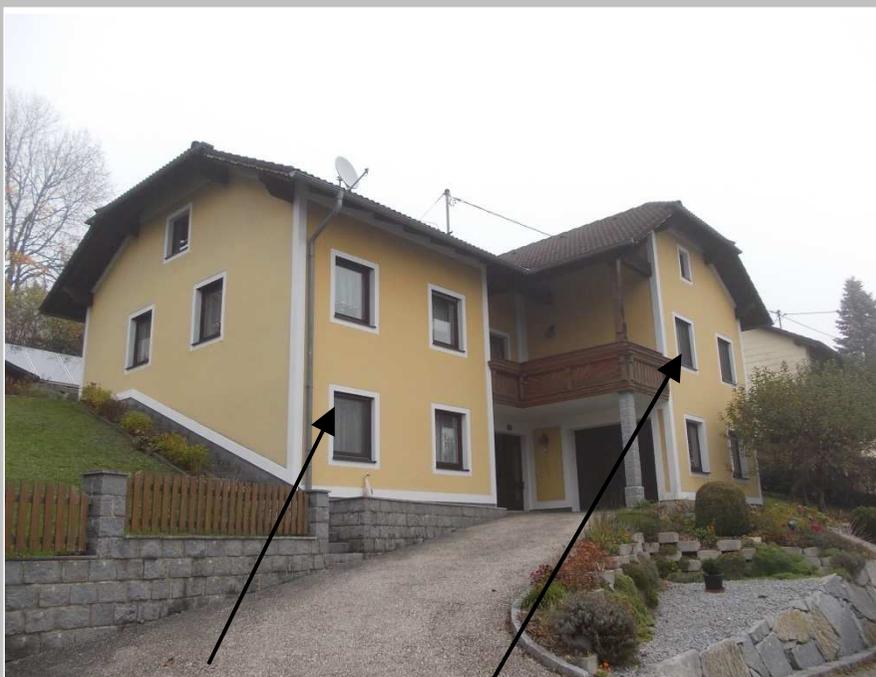
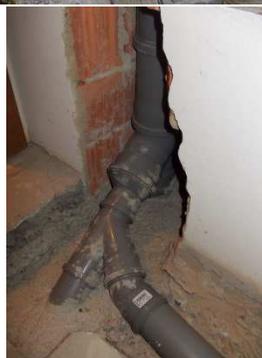
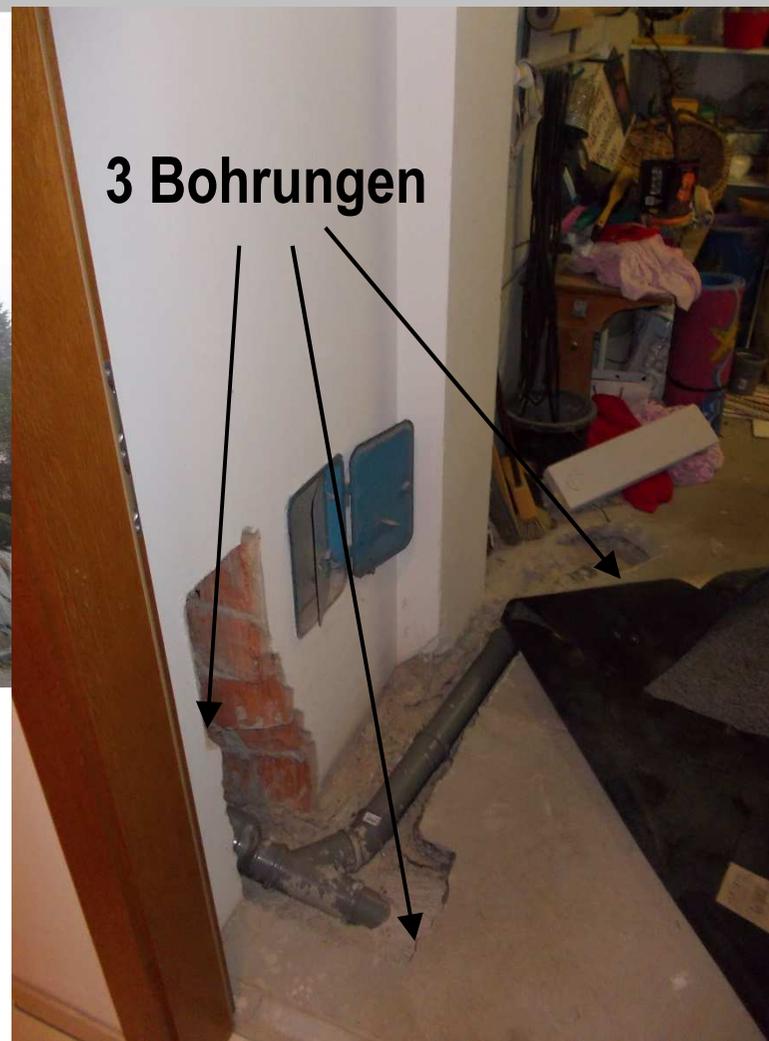
## Maßnahme: passive Unterbodenabsaugung über vorhandenen Kamin

**Kinderzimmer**  
**1853 Bq/m<sup>3</sup>**

**Schlafzimmer**  
**910 Bq/m<sup>3</sup>**

**3 Bohrungen**
