# Raumklima in Schulen und Unterrichtsräumen Thematik Radon

***Ing. Kaineder Heribert***

Amt der Oberösterreichischen Landesregierung  
Abteilung Umweltschutz/Strahlenschutz  
Kärntnerstraße 10-12  
4021 Linz

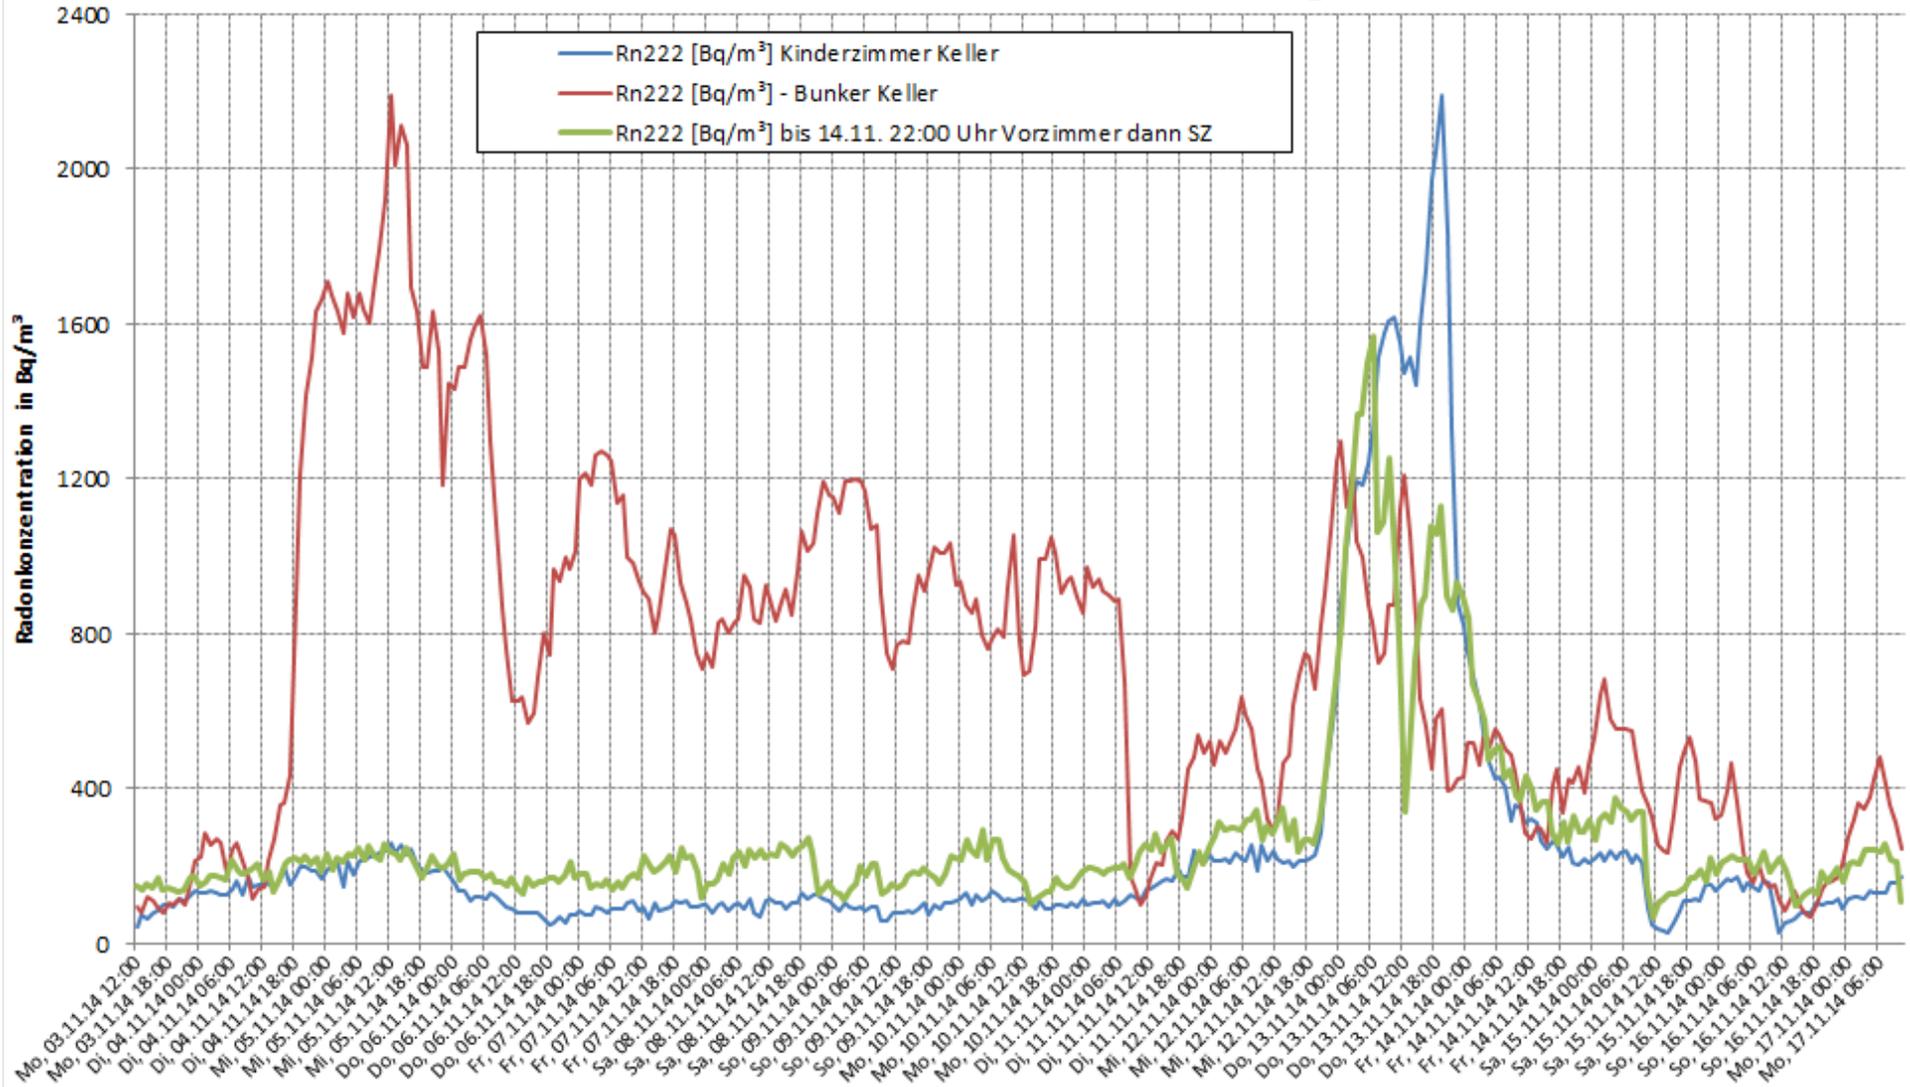
## Radonverlauf nach der Sanierung Wohnhaus in Bad Zell

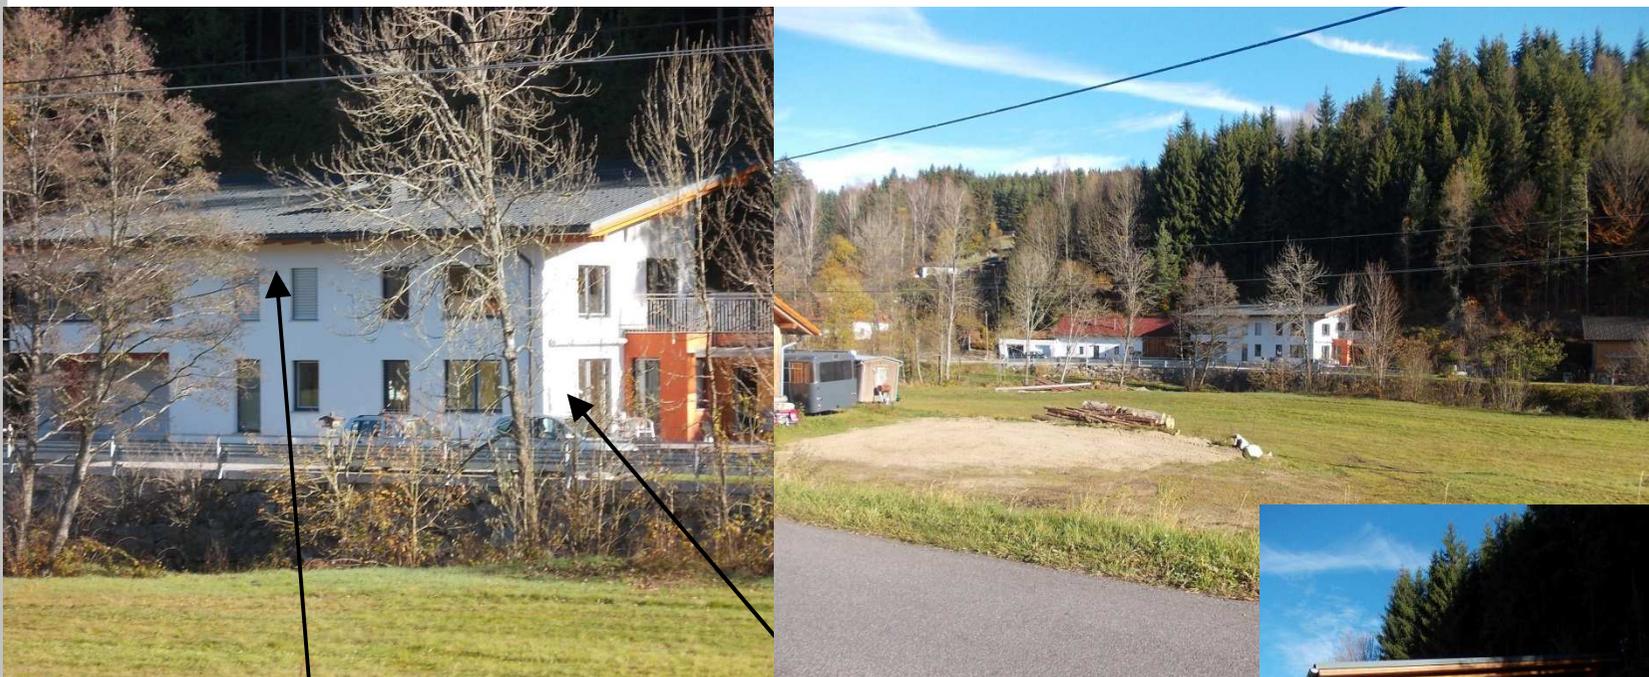
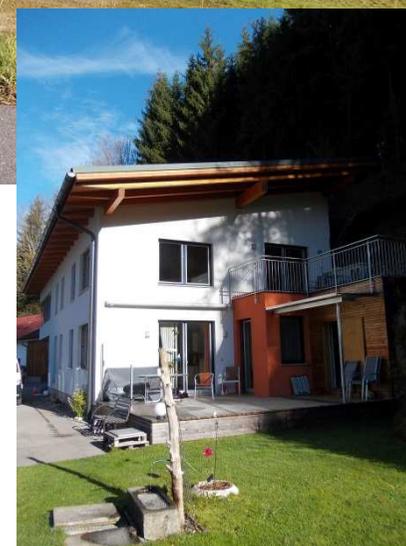
## Lage Wohnhaus Weitersfelden:

**Schlafzimmer**  
**968 Bq/m<sup>3</sup>**

**Wohnküche**  
**1248 Bq/m<sup>3</sup>**

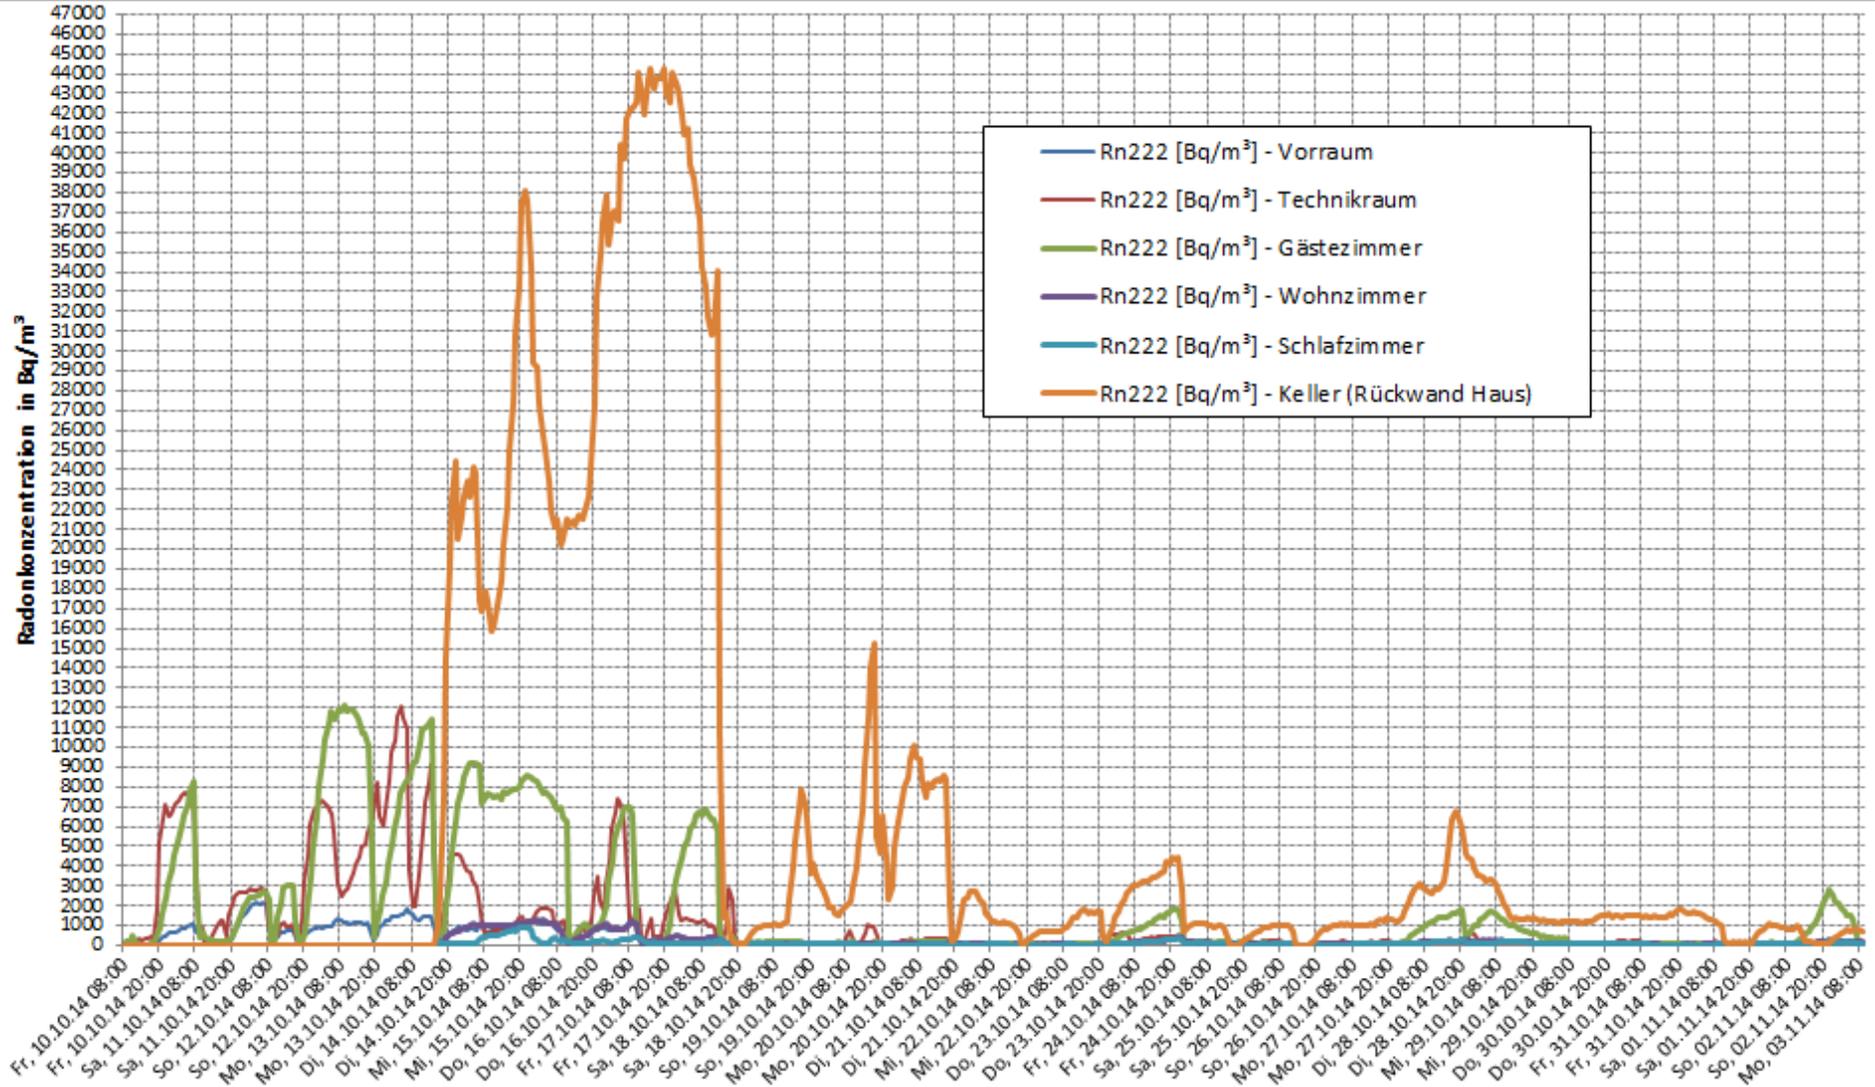
# Radonverlauf Wohnhaus in Weitersfelden (Harachstal)

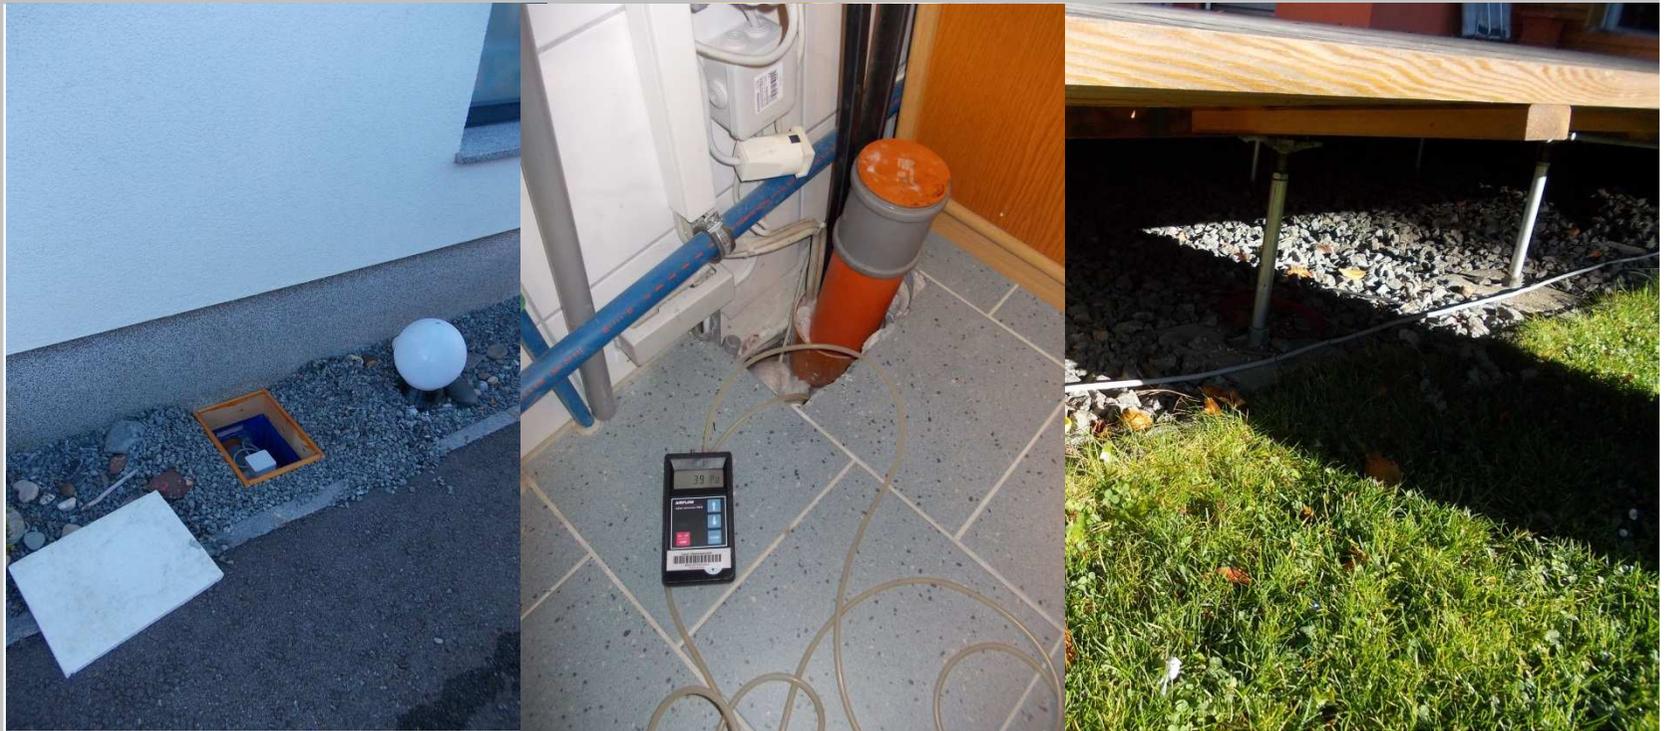
## Maßnahme: Aktive Unterbodenabsaugung über vorhandenen Drainageschlauch

**wegen der Durchlässigkeit des Schotterbettes  
reicht eine Ventilator Leistung von 15W**

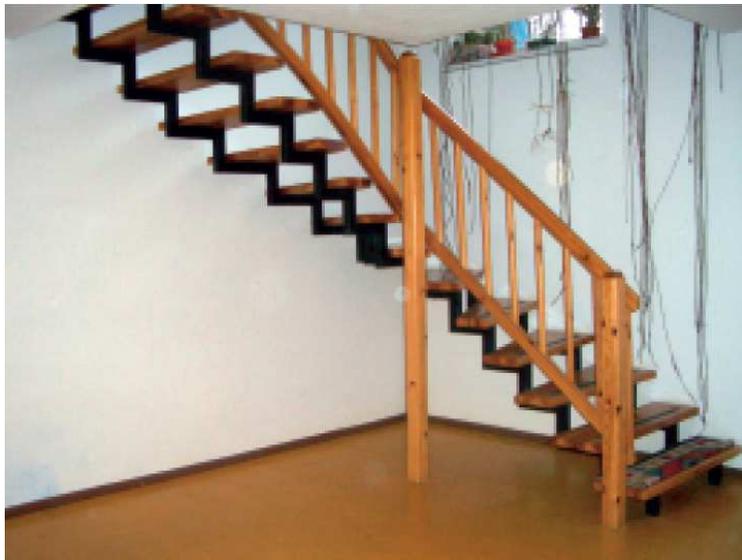
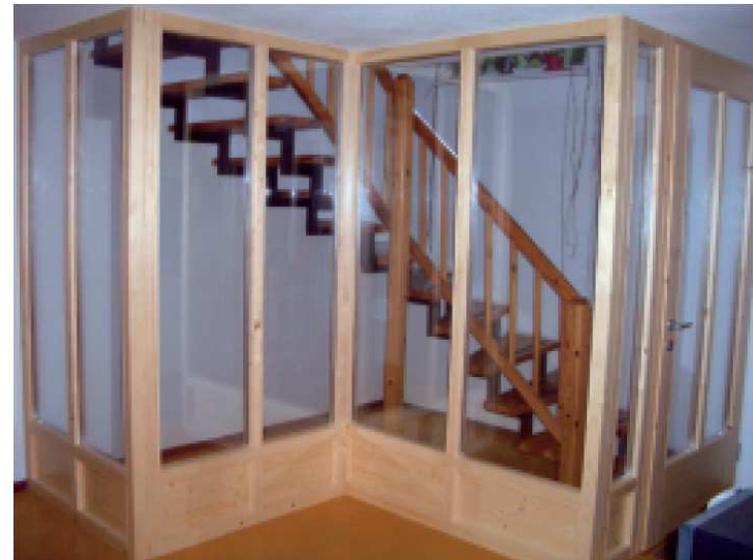
## Was kann man tun? Mögliche Sanierungsmethoden!

- Abdichten zwischen Keller und bewohnten Gebäudeteilen

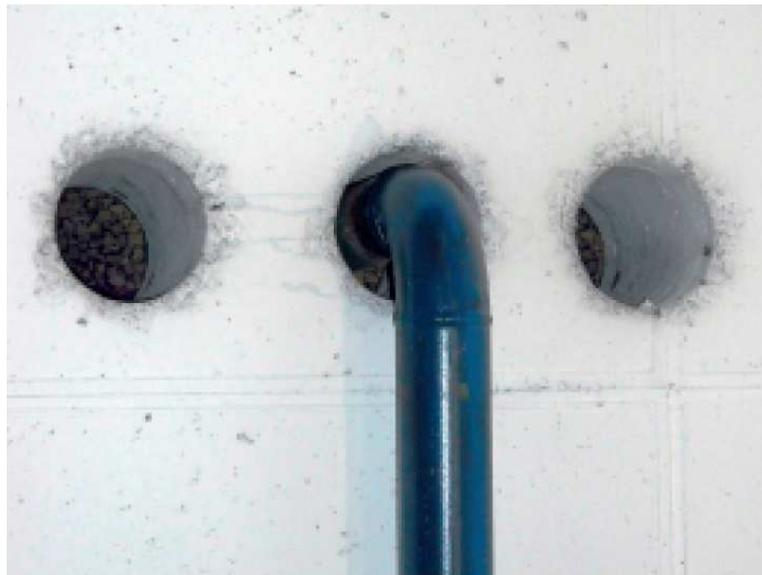
- Verschließen von sichtbaren Öffnungen, Rissen etc. in den erdberührenden Gebäudeteilen
- Druckausgleich innen/außen

*Größere Öffnungen und Risse in erdberührenden Bauteilen sind zu verschließen.*

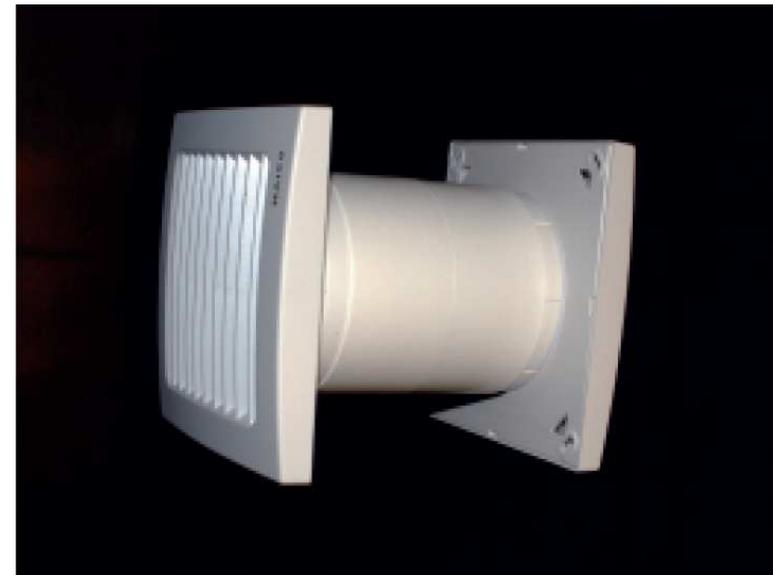
*Außenluft-Durchlass (ALD)*

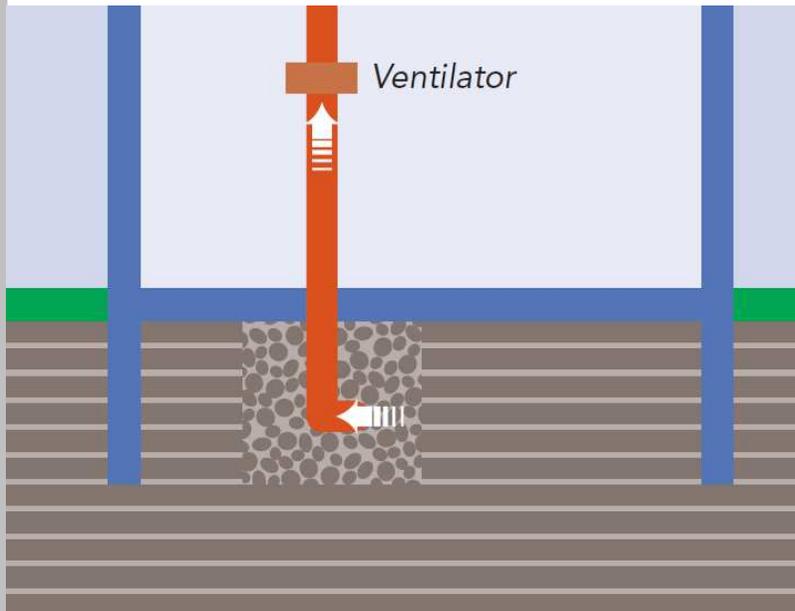
### ■ Unterboden-Absaugung

*Punktuelle Unterboden-Absaugung  
mit Abluft über Dach.*

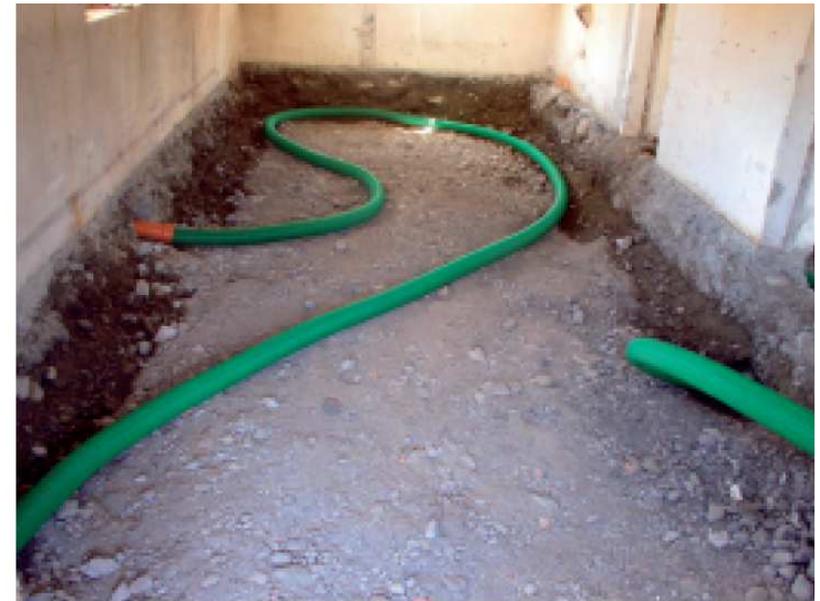
*Erneuerung des Fußbodenaufbaues:  
Einbau einer Radondrainage.*

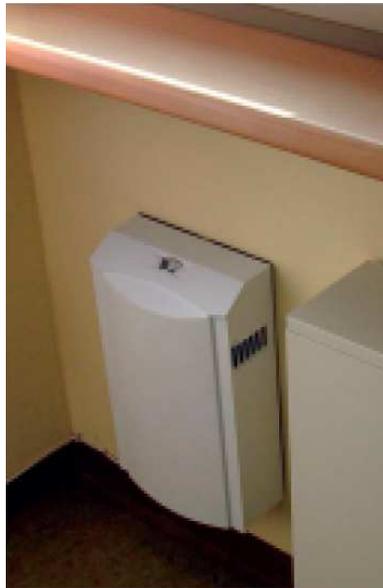
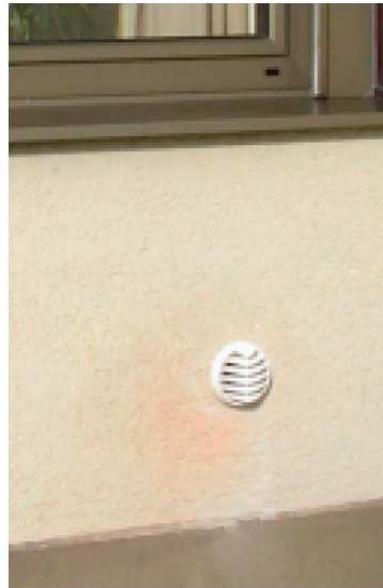
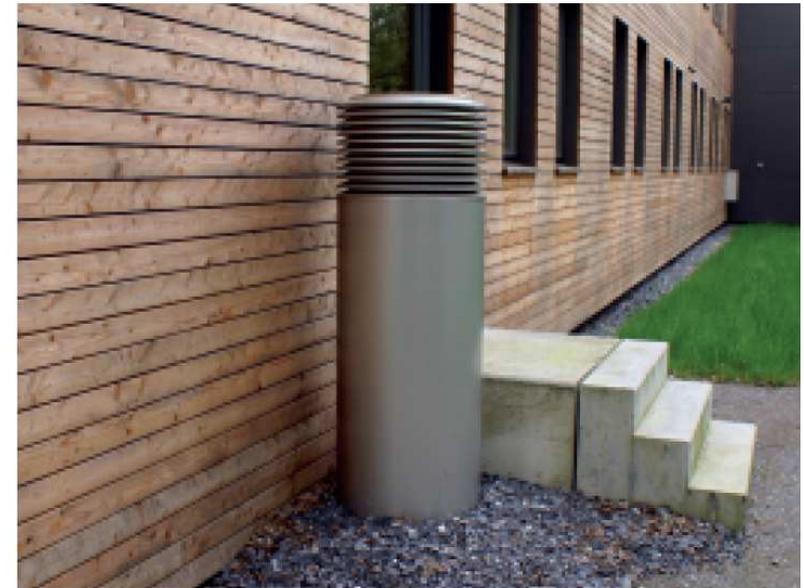
- **Mechanische Zuluftanlage** – dieses Prinzip beruht neben der kontrollierten Frischluftzufuhr hauptsächlich auf Erzeugung eines leichten Überdruck .

*Kontrollierte Frischluftzufuhr erzeugt leichten Überdruck im Raum/Gebäude (innen und außen).*

*Ansaugöffnung für mechanische Zuluftanlage.*

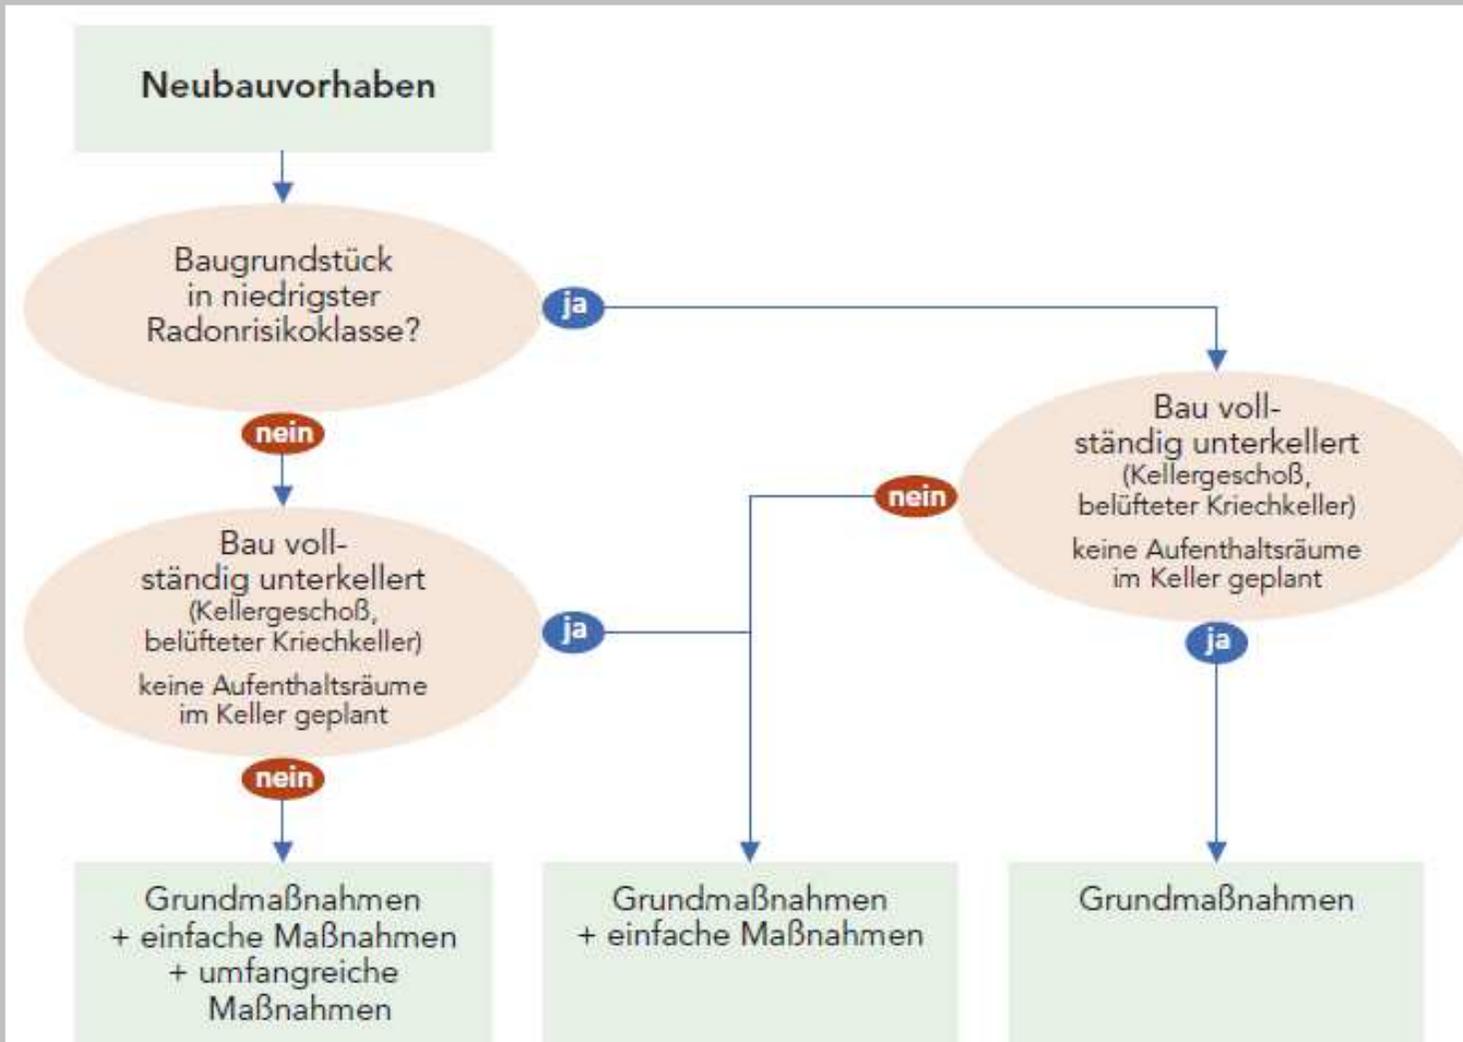
## Was kann man tun? Vorsorgemaßnahmen für Neubauten – im Risikogebiet!

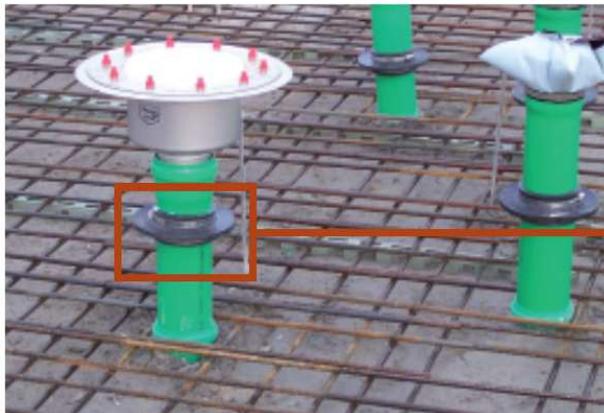
*Beispiel einer Abwasserdurchführung bei einer Bodenplatte*

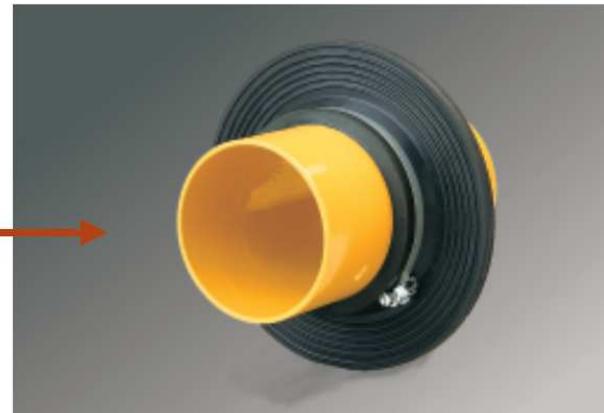
*Detail der Durchführung*

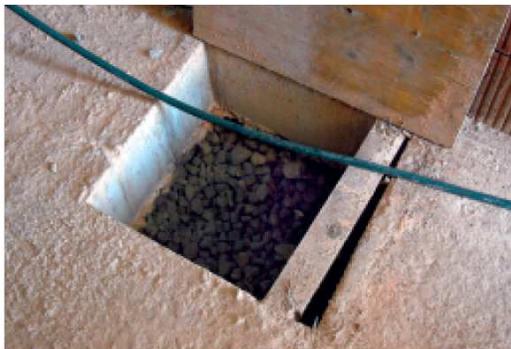
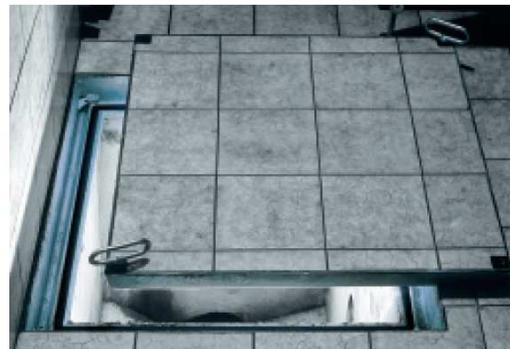
*Alle Öffnungen in Fundamentplatten – wie etwa Kanal-Putzschächte – müssen immer gasundurchlässig abgedichtet werden.  
Links sehen Sie eine falsche Ausführung, rechts die richtige.*

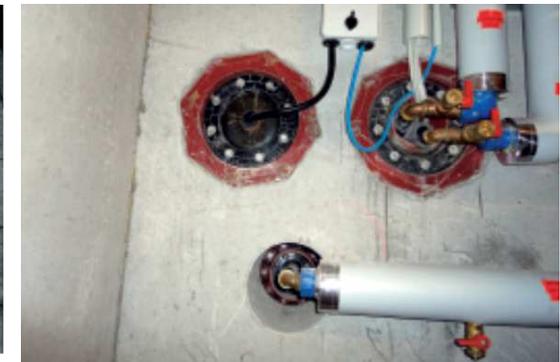
*RDS-Rohrdurchführungssysteme*

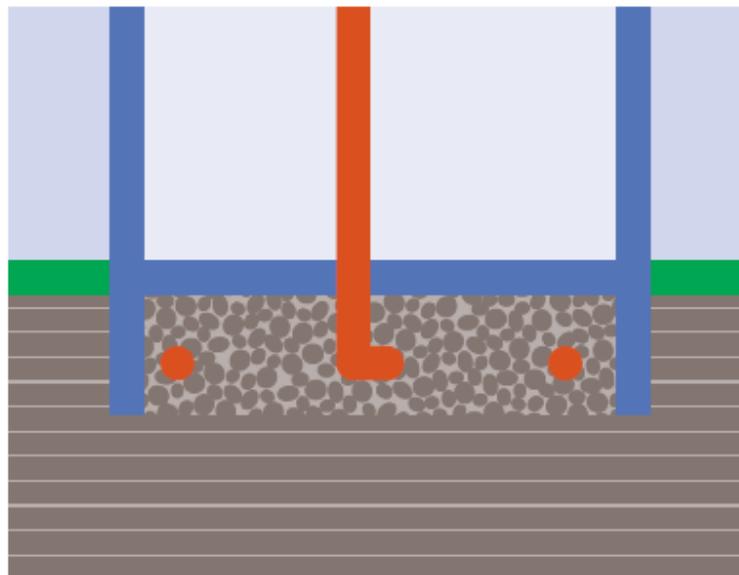
### *Schematische Darstellung einer Radondrainage bei unterschiedlich durchlässigen Verhältnissen:*

*Einbau in Schotter  
und Kiesbett  
(Rohrabstand bis zu 8 m)*

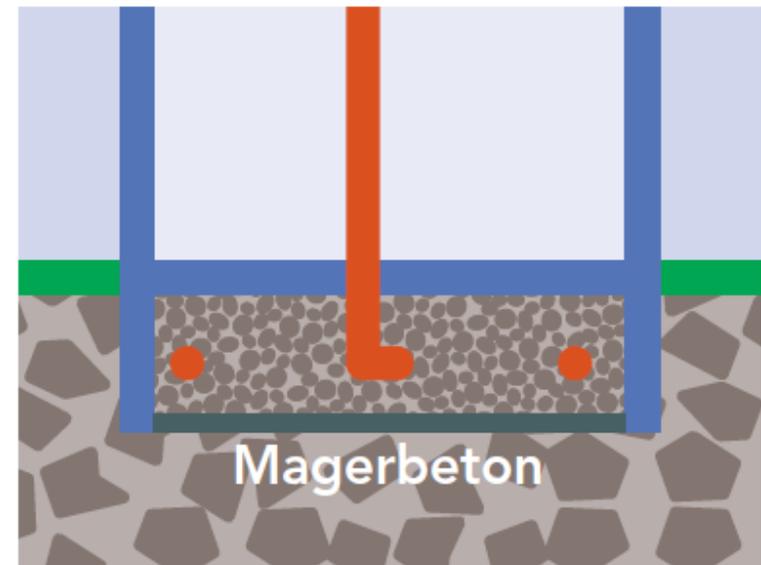
*Magerbeton bei  
hochdurchlässigen Böden*
